浜岡原子力発電所4号機 給水ポンプ入口配管フランジ部の点検について (続報)

平成20年2月12日

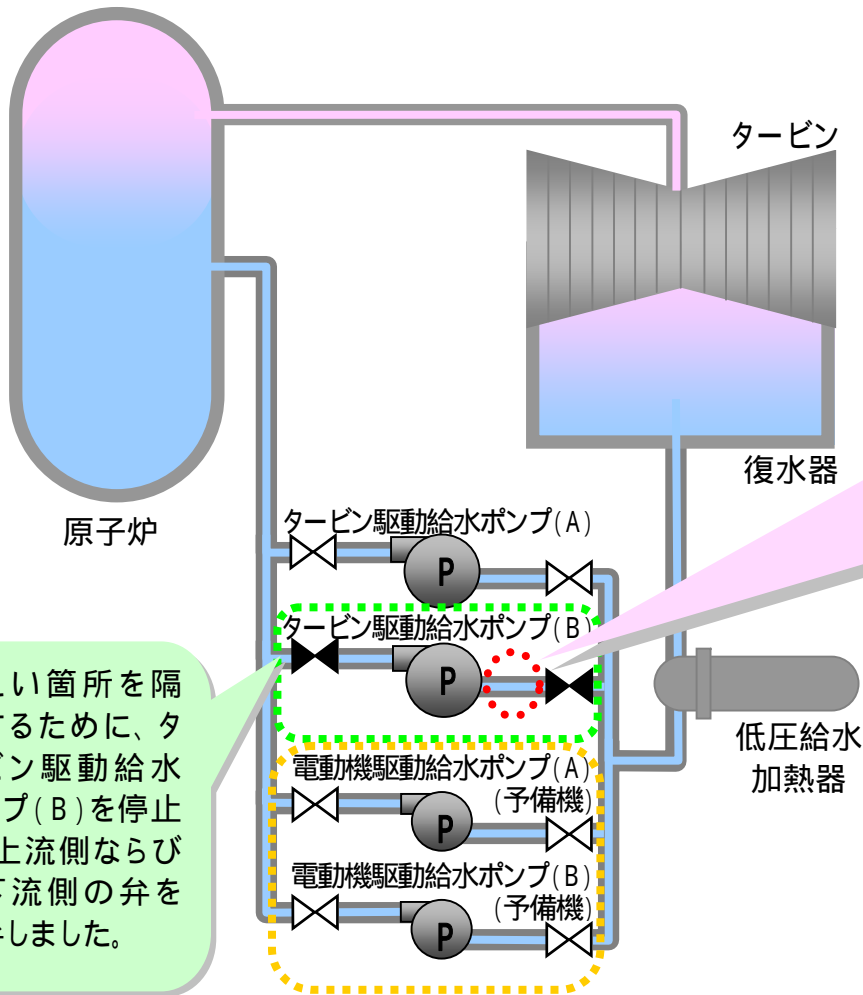
給水系統概要図

漏えい箇所を隔離するために、タービン駆動給水ポンプ(B)を停止し、上流側ならびに下流側の弁を閉弁しました。

タービン駆動給水ポンプ(B)停止に伴い、電動機駆動給水ポンプ運転に切り替えました。

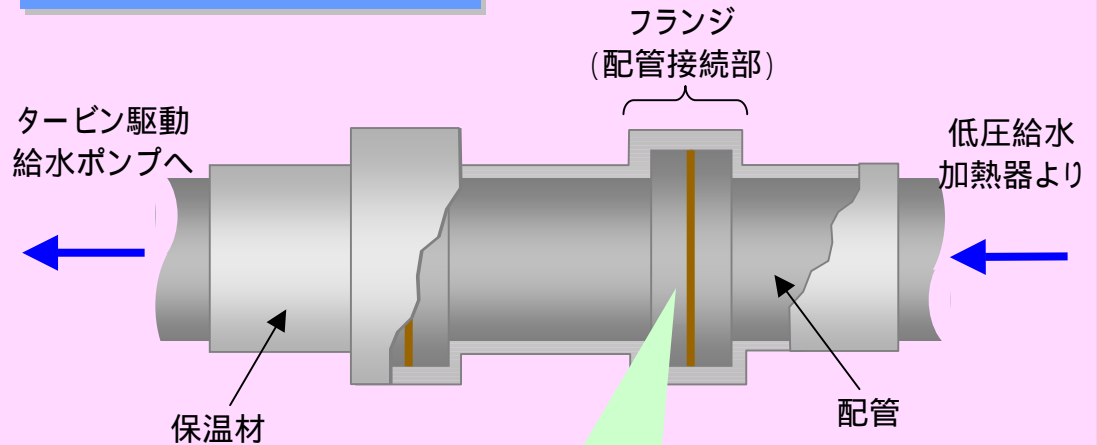
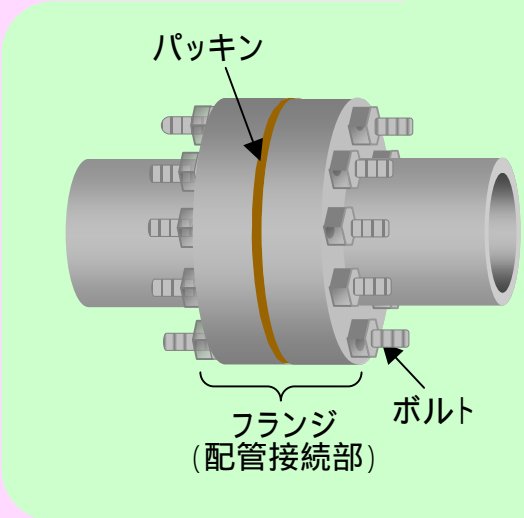
点検箇所のイメージ

【配管サイズ】
外径: 約60 cm
肉厚: 約2.5 cm

漏えいの確認されたフランジ部の保温材を取り外し、フランジのボルトの増し締めを行った結果、水の滴下は止まりました。
しかし、フランジ部から極わずかな蒸気の漏れが認められたので、引き続き、タービン駆動給水ポンプ(B)を停止しています。
