## 浜岡原子力発電所5号機 タービン主油タンクレベルの低下について（続報）

平成20年3月4日

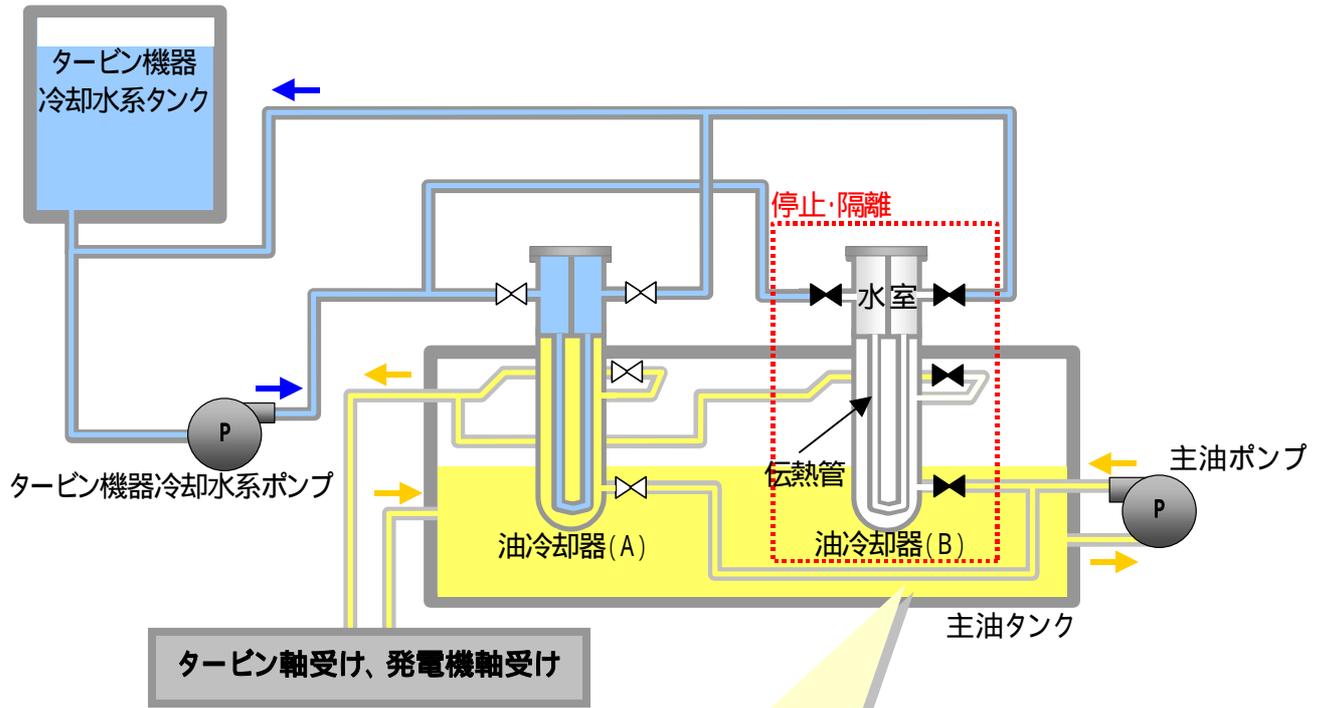
# タービン潤滑油系統概略図

発生号機	5号機(定格熱出力一定運転中) :改良型沸騰水型、定格電気出力126.7万キロワット
発生日	平成20年2月4日
発生時の状況	午前6時18分に、タービンや発電機の軸受けに供給する潤滑油を貯蔵するタンク(主油タンク)の油面低下を示す警報が点灯しました。 関連する機器の確認を行ったところ、タービン機器冷却水系(※2)タンクの水位が上昇していることを確認しました。 このことから、午前11時13分に油をタービン機器冷却水との熱交換により冷却していた油冷却器(B)を停止・隔離し、待機中の油冷却器(A)へ切り替えを実施したところ、主油タンクの油面低下およびタービン機器冷却水系タンクの水位上昇が止まりました。
原因	油冷却器(B)内部で損傷が発生し、圧力の違いにより、油がタービン機器冷却水系へ流れ込んだものと推定しています。 本事象によるプラント運転への影響はありませんが、今後、関連する機器の監視を行います。
放射能の影響	本事象による外部への放射能の影響はありませんでした。
<a href="#">お知らせ基準</a>	運転情報 「表2-20 その他の事象であって、公表が望ましいと判断したもの。」に該当します。

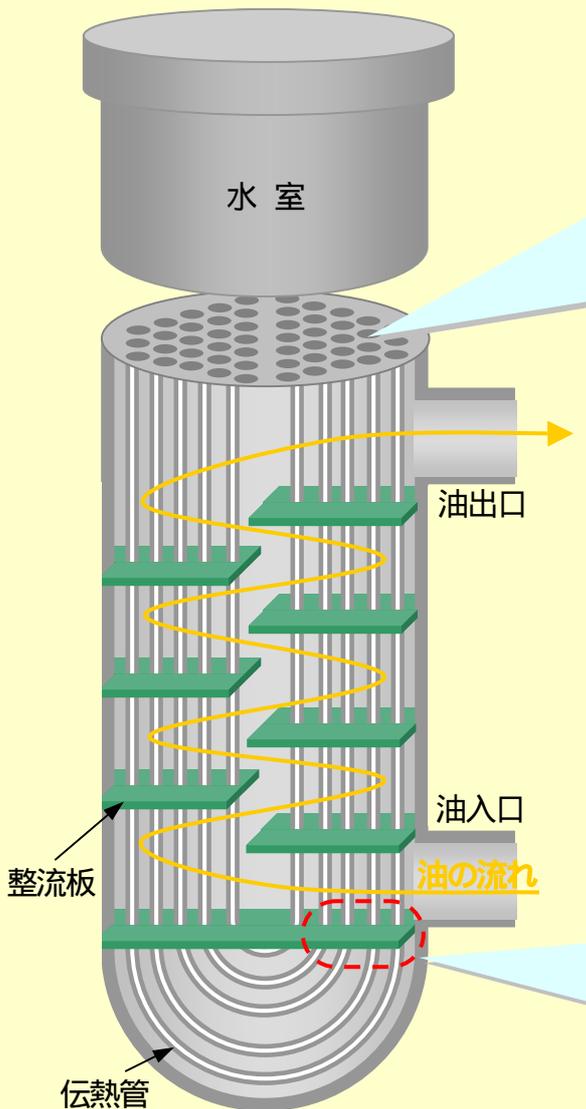
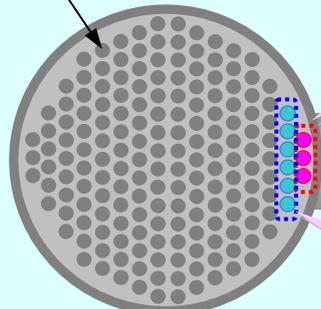
伝熱管(総数:1,481本)

点検結果	油冷却器(B)の伝熱管(総数:1,481本)のうち、油入口付近にある1本の伝熱管に貫通した損傷が確認されました。 また、貫通はありませんが8本の伝熱管に損傷が確認されました。
原因	油の流れが比較的速い油冷却器の油入口付近の伝熱管が振動し、整流板(※1)と繰り返し接触したことにより、伝熱管に損傷が発生したものと推定していますが、次回定期点検で詳細に点検を行います。
対策	損傷が確認された9本の伝熱管について閉止栓を取り付けました。 また、損傷が確認された伝熱管に隣接する10本の伝熱管についても、念のため閉止栓を取り付けました。 次回定期点検で詳細に点検を行い、必要に応じて対策を実施します。

破断して周りの伝熱管を損傷することを防止するため、丸棒を伝熱管内の直線部に挿入し、閉止栓を取り付けました。

損傷伝熱管に近いことから、念のため閉止栓を取り付けました。

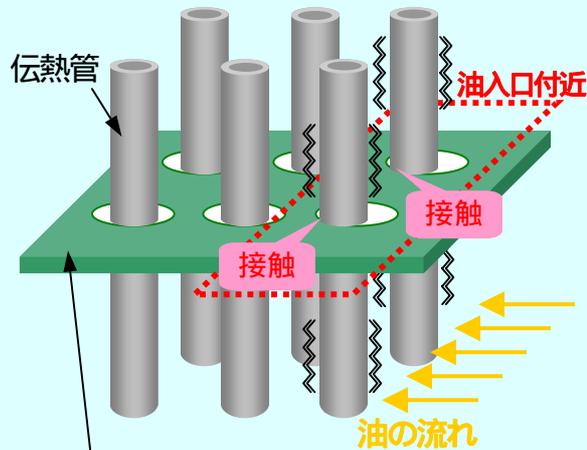
油の流れによって、油冷却器の油入口付近の伝熱管が振動し、整流板と繰り返し接触することで損傷が発生したと推定していますが、次回定期点検で詳細に点検を行います。
