燃料集合体チャンネルボックス上部(クリップ)の確認結果について (中間報告その2)

2013年7月18日

浜岡原子力発電所におけるチャンネルボックス上部(クリップ)の確認結果について

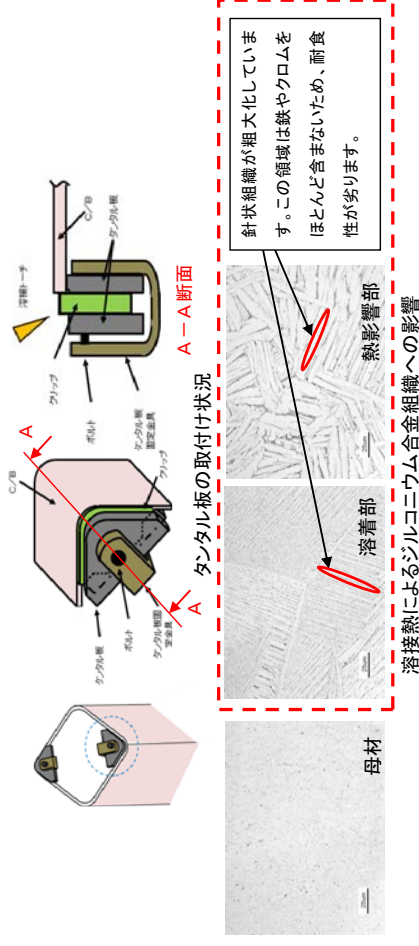
クリップ接合部は、溶接時の母材の溶け落ち防止のため、タンタル板を当て板金として使用しています。溶接開始時にはタンタル板を予熱するため、十数秒間程度アークを出した状態でした。これにより、溶着部および熱影響部において、熱量が過大になるとともに、溶接後の冷却速度が遅くなりました。これにより、溶着部および熱影響部において、ジルコニウム合金に耐食性向上のため添加している鉄、クロムの濃度が低下した領域が発生したため、耐食性が低下し、腐食が発生して欠損に至ったものと推定しました。

神戸製鋼所製C/Bについては、新たな溶接機を導入して溶接時の入熱量を下げ、タンタル板(当て板金)を使用しない等の溶接方法の改善を行うこととしました。
カーテック製C/Bについては、1997年に溶接設備が変更され、対策が実施されており、それ以降に製造されたC/Bについては欠損が確認されていないことから、新たな対策は不要であることを確認しました。
