## 米国情報「電源系統の設計における脆弱性」 に係る報告書の提出について

2013年12月24日

添付資料: 浜岡原子力発電所 電源系統の設計における脆弱性の調査結果について

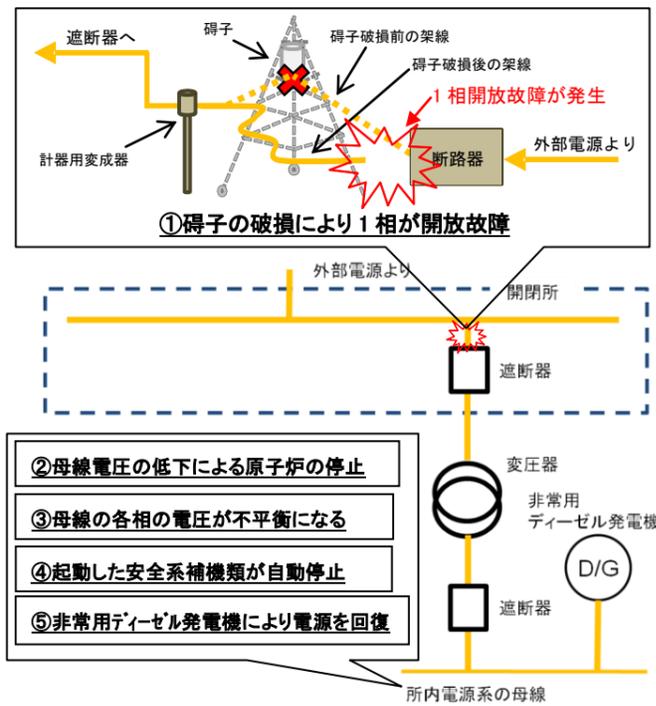
2012年1月30日、定格出力運転中の米国 Byron2 号機において、開閉所の碍子の破損による外部電源の 1 相開放故障が発生し、原子炉の停止や安全系補機類の停止等を引き起こしました。

- ①架線の碍子の破損により、3 相交流電源のうち 1 相が開放故障。
- ②所内電源系のうち、当該外部電源から受電している母線の電圧が低下し、原子炉が自動停止。
- ③1 相開放故障が検知されなかったため、当該外部電源への接続が維持され、各相の電圧が不平衡となる。
- ④原子炉自動停止後に起動した安全系補機類が、電圧不平衡により過電流となり自動停止。
- ⑤運転員が 1 相開放故障状態に気付き、外部電源の遮断器を手動で動作させたことにより外部電源から母線が開放され、非常用ディーゼル発電機が自動起動し、電源を回復。

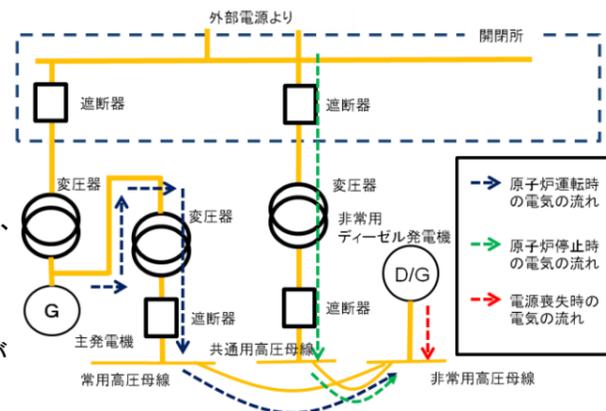
(1) 3, 4 号機の電源系設備

3, 4 号機の電源系設備の概要<sup>\*2</sup> および非常用高圧母線への電気の流れを右に示します。

非常用高圧母線の負荷には安全性確保に必要な機器があり、原子炉運転時は主発電機から変圧器を通して給電され、原子炉停止時は開閉所から変圧器を通して給電されます。

また、上記電源を喪失した場合は、非常用ディーゼル発電機が自動起動し、電源を回復<sup>\*3</sup>します。

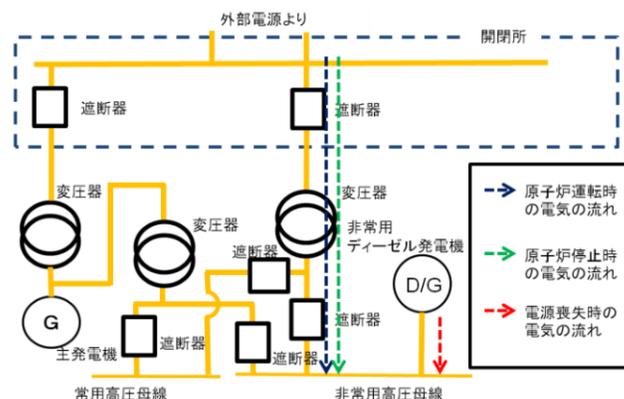
(2) 5 号機の電源系設備

5 号機の電源系設備の概要<sup>\*2</sup> および非常用高圧母線への電気の流れを右に示します。

5 号機の非常用高圧母線は、3, 4 号機と違い、原子炉停止中だけでなく、原子炉運転中も開閉所から変圧器を通して給電されます。

また、上記電源を喪失した場合は、主発電機から変圧器を通して給電されるか、または非常用ディーゼル発電機が自動起動し、電源を回復<sup>\*3</sup>します。
