## 浜岡原子力発電所 5号機 主復水器の導電率上昇に関する点検について (続報)

2011年5月20日

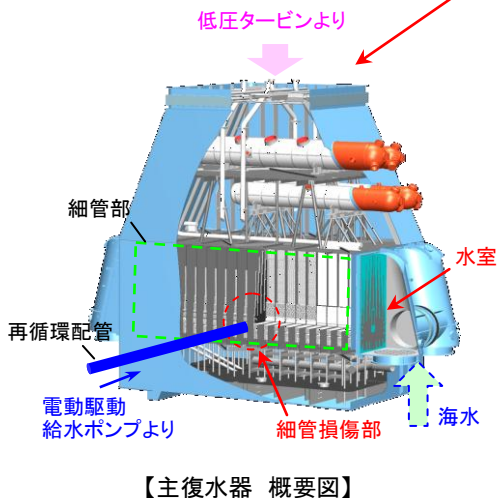
【主復水器 概要図】

主復水器(A)内部で、約21,000本ある主復水器細管(以下、「細管」という。)のうち複数本が損傷していることを確認しました。
