浜岡原子力発電所 2 号機
原子炉建屋内(放射線管理区域内)での計装配管からの水の漏えいについて

2010 年 10 月 29 日

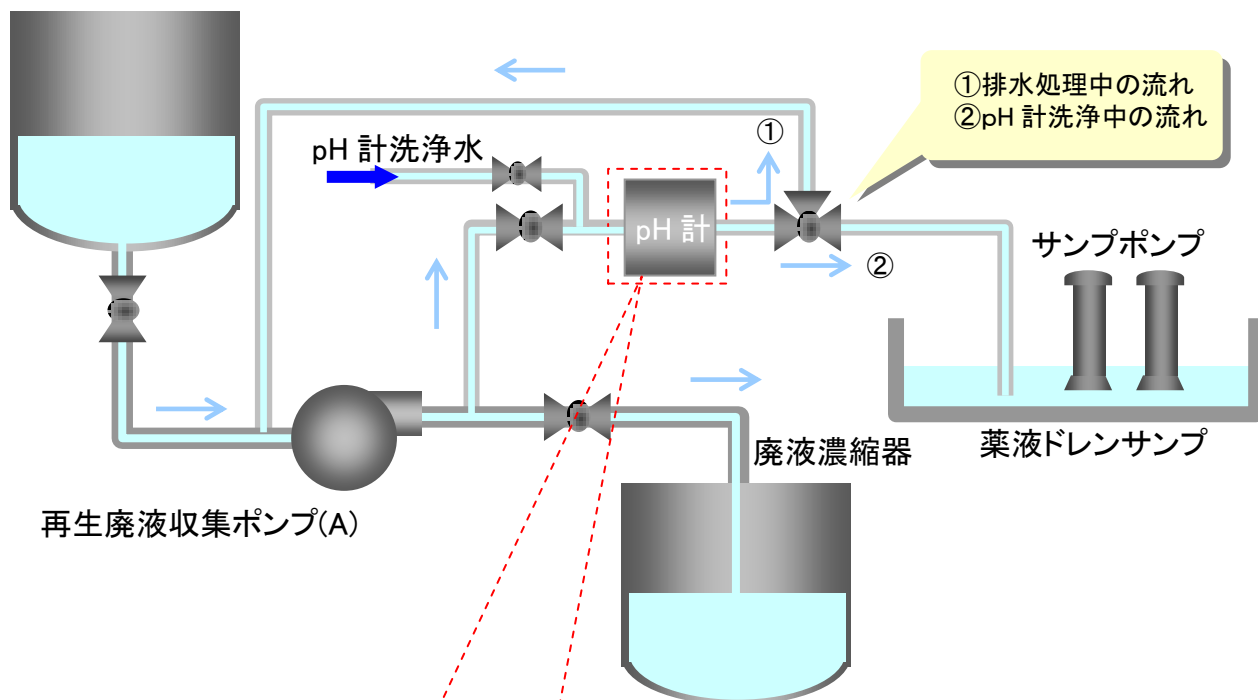
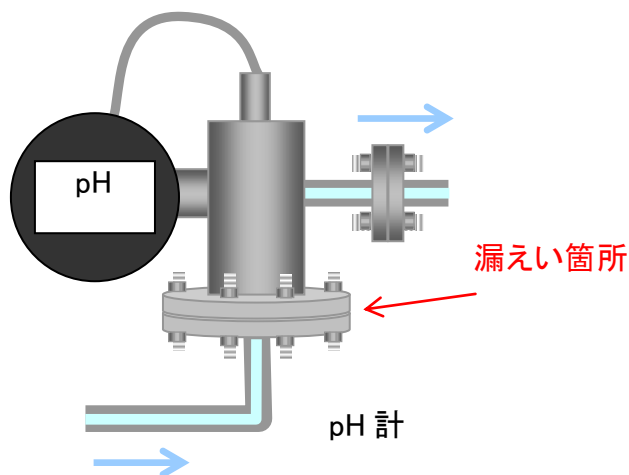
再生廃液収集タンク（A）付近の漏えいの状況

発生号機	2 号機(廃止措置中(第 1 段階))
発生年月日	2010 年 10 月 29 日
発生時の状況	<p>当社は、2 号機の液体放射性廃棄物処理系で再生廃液収集タンク※1 水の排水処理を実施していました。</p> <p>午前 10 時 19 分、委託運転員(協力会社社員)が、排水処理終了後に水質確認用の pH 計の洗浄状況を確認したところ、pH 計付近の床面に漏えい水があることを確認しました。</p> <p>確認時には霧状にわずかな漏えいがありましたが、直後に漏えいは止まりました。</p> <p>漏えい水の量は約 2.1 リットルです。</p> <p>また、漏えい水に含まれる放射能量は、約 5.0×10^4 ベクレル(国への報告基準※2 の約 70 分の 1)でした。</p>
今後の対応	<p>漏えい水は拭き取りにより、適切に処理を行いました。また、pH 計の入口配管接続部(フランジ部)から漏れていたことを委託運転員が確認しており、今後、漏えい原因の調査を行います。</p>
放射能の影響	<p>本事象による外部への放射能の影響はありませんでした。</p> <p>また、当社社員、協力会社社員に計画外に放射線を受けた者はいませんでした。</p>
お知らせ基準	<p>運転情報「表 1-2 管理区域内において、放射性物質を含む機器等からの水の漏えいを発見したとき(但し、1 リットル程度に至らない微少な漏えいを除く)。」に該当します。</p>

pH計入口の配管接続部(フランジ部)から漏えいが発生しており、漏えい水の総量は約2.1リットルでした。
