3号機 タービン機器冷却水系冷却水補給タンクの水位低下について(続報)

2011年12月27日

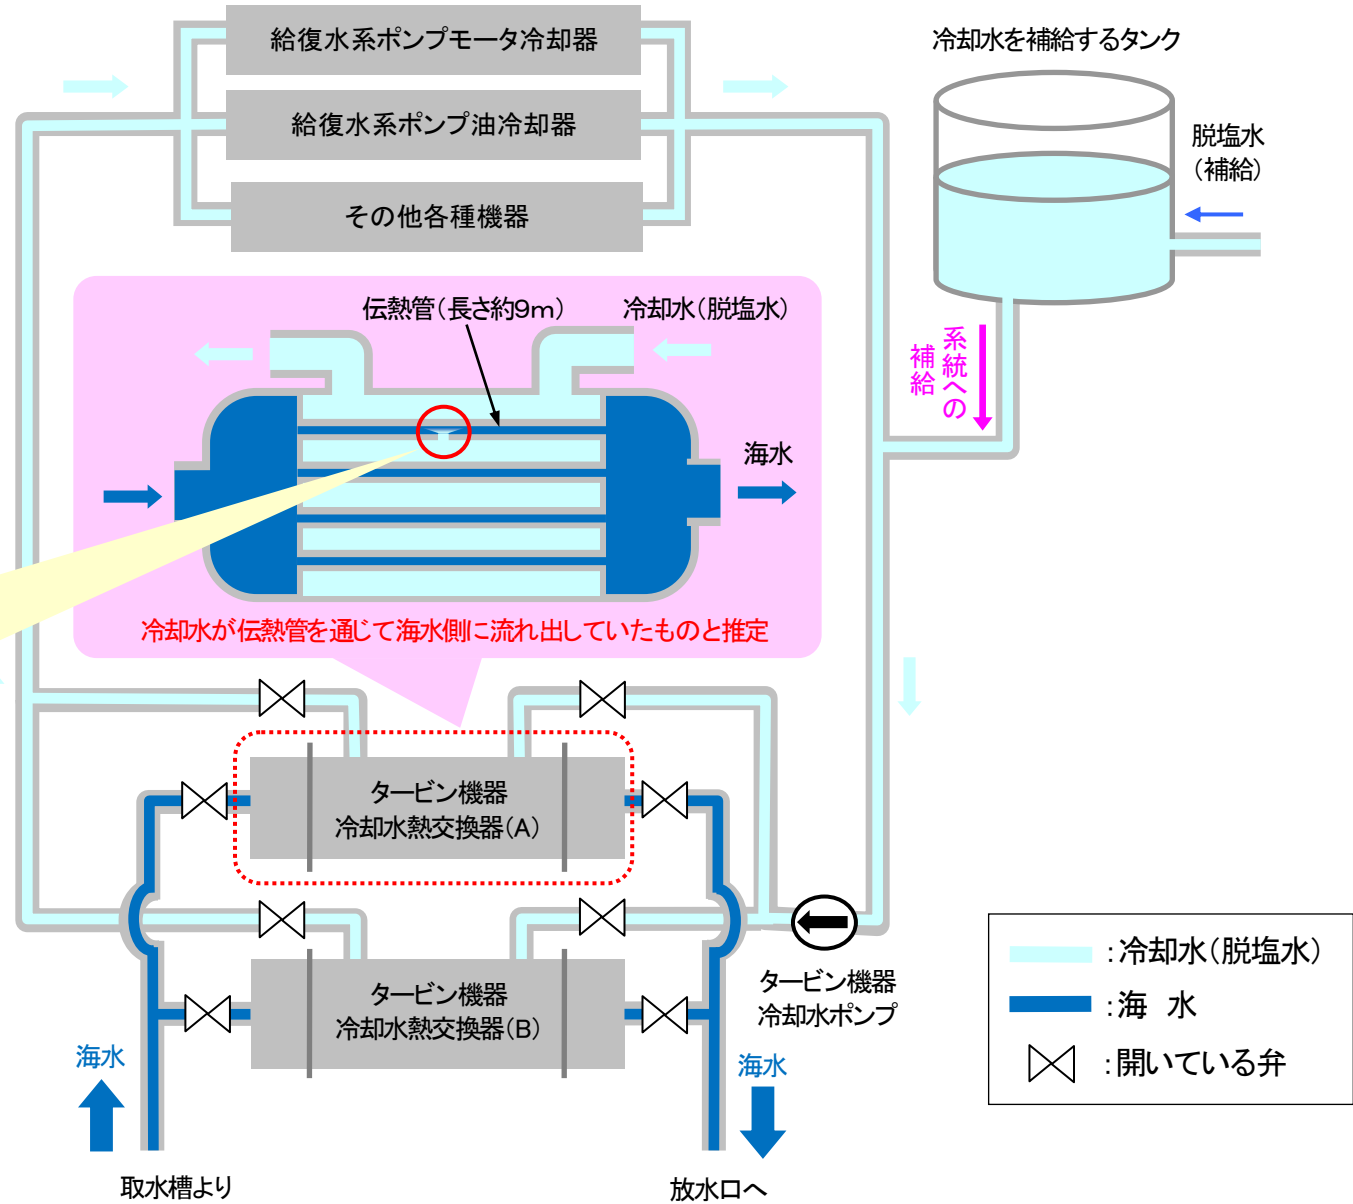
3号機 タービン機器冷却水系 系統概略図

点検結果	<p>タービン機器冷却水熱交換器^{※1}(以下、「熱交換器」という。)(A)および(B)を開放して、内部の伝熱管(各2400本)の点検を実施した結果、熱交換器(A)内の1本の伝熱管に微小な孔(約1mm)が1箇所あいていることを確認しました。</p> <p>また、熱交換器(A)内で、浸食^{※2}が認められた伝熱管が1本ありました。</p> <p>上記以外の熱交換器(A)および(B)の伝熱管については、異状はありませんでした。</p>
原因	<p>原因は、海水とともに伝熱管に流入した貝が当該伝熱管内面に付着し、伝熱管内の海水の流れに乱れが生じ、伝熱管の一部が浸食され、微小な孔があいたと推定しました。</p>
対策	<p>孔のあいた伝熱管の両端に閉止栓を取り付け、冷却水が海水側(伝熱管内)に流れ込まないようにしました。また、点検で浸食が認められた1本の伝熱管についても、予防保全の観点から閉止栓を取り付けました。残りの伝熱管についても全て清掃(貝などの除去)をおこないました。</p> <p>これらの作業を終えた後、伝熱管の漏えい試験をおこなった結果、伝熱管からの漏えいがないことを確認しました。</p> <p>今回の閉止栓の取り付けは、熱交換器の機能上、問題となることはありません。</p>
