浜岡原子力発電所 5号機 塩分除去装置の配管溶接部において  
確認されたごく微量なにじみについて(続報)

2012年11月1日

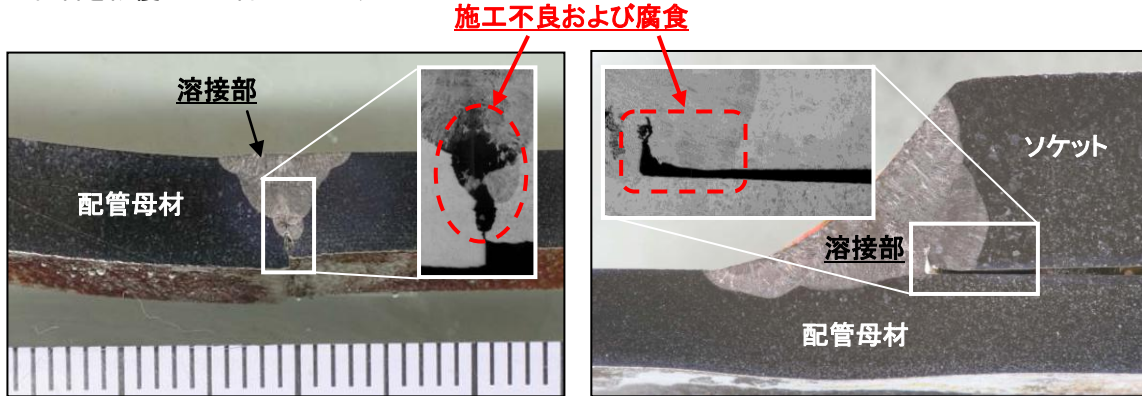
<p>原因</p>	<p>配管を貫通する微小な孔が発生した配管溶接部について調査した結果、突合せ溶接<sup>※1</sup>の施工不良によってできた隙間に腐食が発生していることを確認いたしました。 塩分除去装置の配管には海水を含んだ水が通水され、腐食しやすい環境にあったことから、配管溶接部にできた隙間に発生した腐食が進行し、配管を貫通したものと推定しました。</p>
<p>対策</p>	<p>当該配管を含め、海水を高濃度に含んだ水が流れる配管について新品取り替えをおこないます。また、溶接施工後に放射線透過試験をおこない、施工不良による隙間が発生していないことを確認します。 なお、海水を含んだ水による腐食の防止に万全を期すため、配管溶接部に水が直接接触しないライニング配管<sup>※2</sup>への取り替えを順次おこなってまいります。</p>
<p>その他</p>	<p>塩分除去装置について、微小な孔が発生した配管溶接部と類似した箇所を調査した結果、ソケット溶接<sup>※3</sup>部の2箇所についても溶接時の施工不良に起因する腐食が発生していることを確認しました。 この2箇所に配管を貫通する微小な孔は確認されませんでした。海水を高濃度に含んだ水が流れる配管にソケット溶接が使用されている箇所については隙間の発生しにくい突合せ溶接に変更するとともに、微小な孔が発生した箇所と同様の対策を講じてまいります。</p>

【にじみが確認された突合せ溶接部の断面写真】

【施工不良が確認されたソケット溶接部の断面写真】

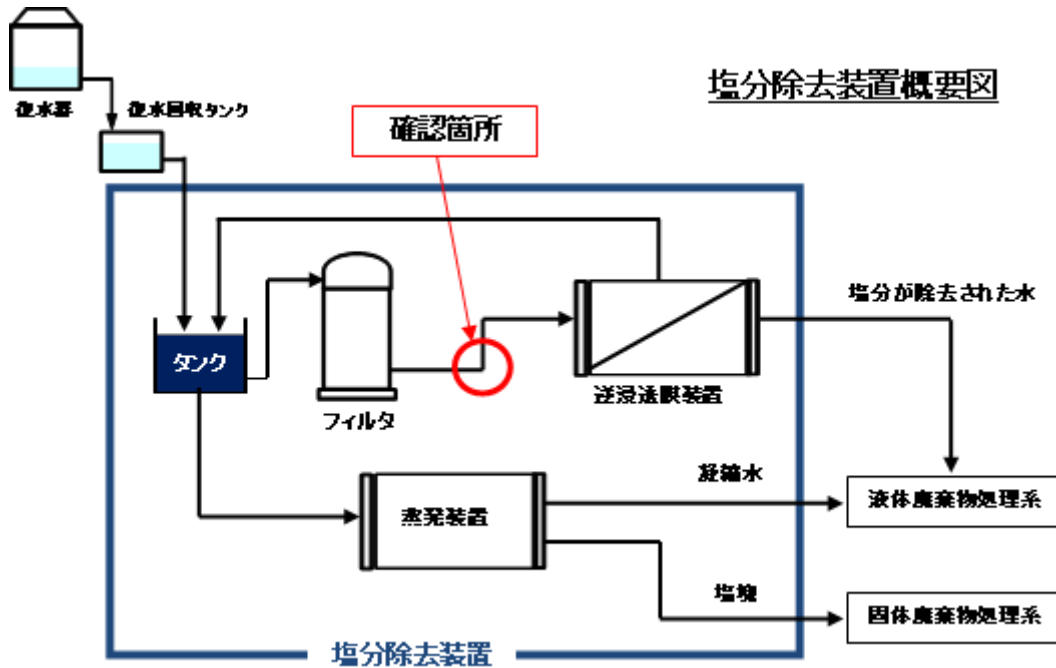
発生場所	5号機（停止中）：改良型沸騰水型、定格電気出力138万キロワットタービン建屋 3階（放射線管理区域）
発生時の状況	<p>2012年8月14日に当社従業員が海水流入事象に伴い設置した塩分除去装置<sup>※3</sup>の床面に1滴の水滴を確認しました。また、その上部に位置する塩分除去装置を構成するステンレス配管（外径約90mm）の溶接部にも水滴が付着していることを確認しました。</p> <p>このため、当該溶接部について耐圧検査<sup>※4</sup>等を実施した結果、当該溶接部において、耐圧検査でごく微量なじみを確認されたことなどから、配管を貫通する微小な孔があると判断しました。</p>
今後の対応	今後、当該配管溶接部について調査をおこない、調査結果に基づき適切に対応してまいります。
放射能の影響	<p>本事象による外部への放射能の影響はありませんでした。</p> <p>また、当社社員、協力会社社員に計画外に放射線を受けた者はいませんでした。</p>
お知らせ基準	運転情報「表 2-10 配管検査において、配管の肉厚が必要最小厚さを下回っていることを確認したとき。」に該当します。
