浜岡原子力発電所 2号機 原子炉建屋内(放射線管理区域内)での  
計装配管からの水の漏えいについて (続報)

2011年9月9日

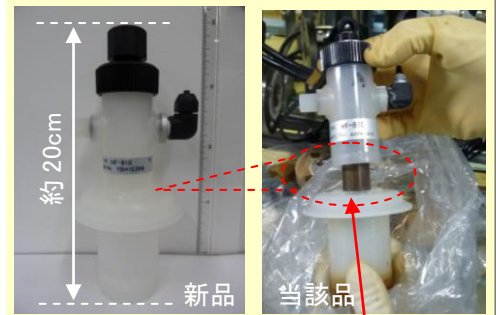
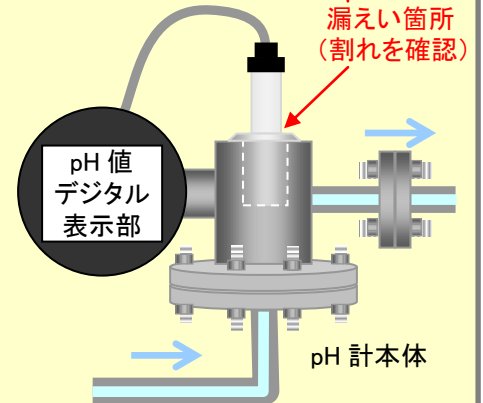
pH計漏えい発生箇所

原因	<p>当社は、2010年10月29日に発生した2号機の液体廃棄物処理系のpH計入口配管接続部(フランジ部)からの漏水について原因を調査した結果、pH計出口弁(以下、「当該出口弁」という。)の動作が緩慢となり、pH計に過大な圧力が加わり、pH計検出器収納ホルダ(ポリ塩化ビニル樹脂製)に割れが発生し、漏れたものと判断しました。</p> <p>当該出口弁の切替動作を確認した結果、正常な弁に比べ約3倍の時間(切替時間:約9秒)を要することを確認しました。</p> <p>このため、当該出口弁は、構造上、切替動作中に一時的に締め切り状態となる構造であり、切替動作に通常の3倍の時間を要したことで、締め切り状態が長時間継続し、pH計検出器収納ホルダ部に耐圧設計値を超える洗浄水圧力(約700kPa)が加わったと推定しました。</p>
対策	<p>当該出口弁について、切り替え動作中に締め切り状態とならない構造の弁へ取り替えます。</p>
