浜岡原子力発電所4号機 タービン建屋1階における水漏れについて（続報）

平成20年5月8日

浜岡原子力発電所4号機 タービン建屋1階における水漏れについて

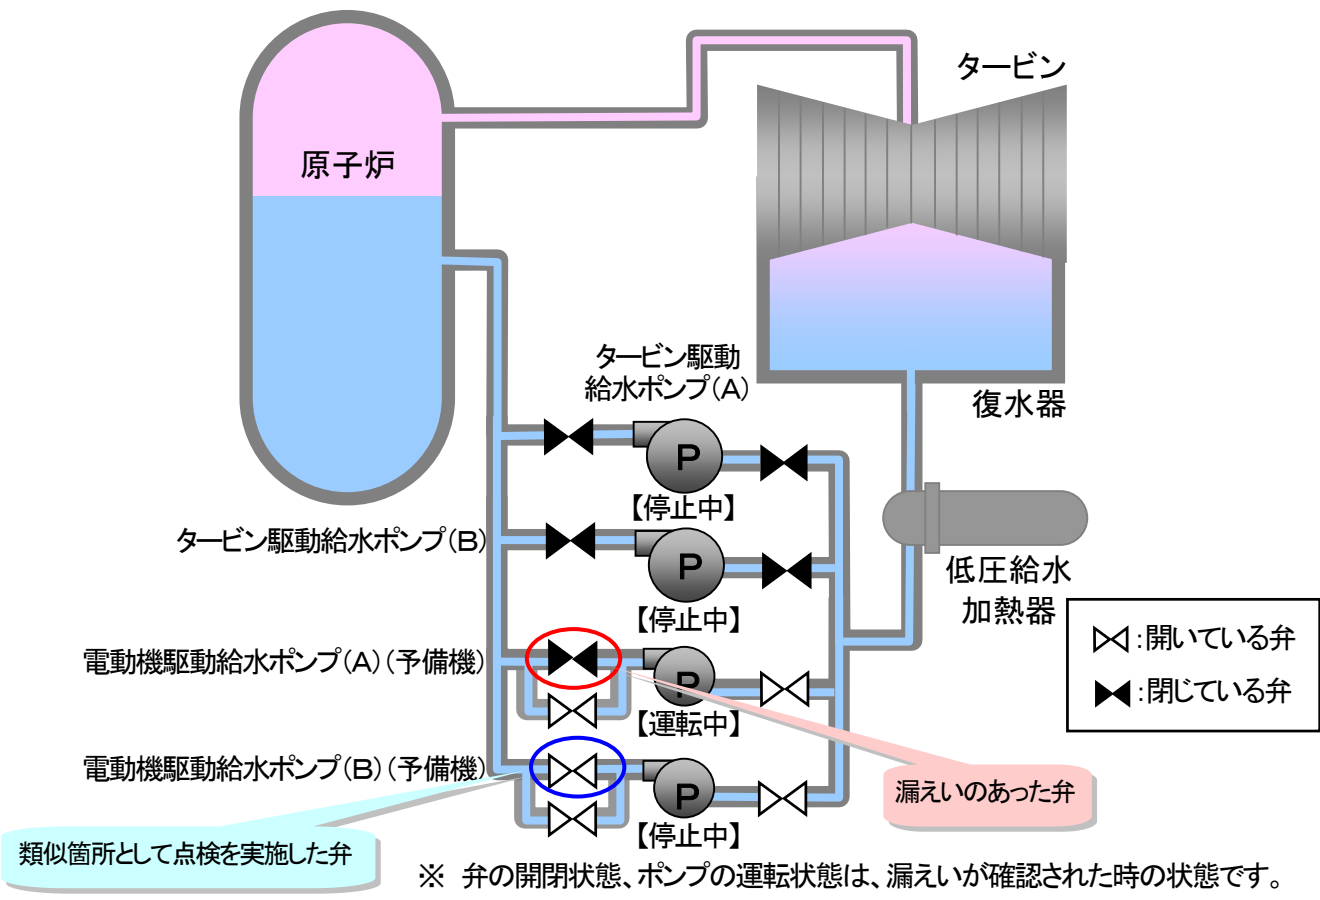
漏えい箇所のイメージ

点検結果	電動機駆動給水ポンプ(A)(※1)出口弁を点検した結果、フランジ部のボルト(全20本)のほとんどに僅かな緩みが確認されました。なお、フランジ部のシール面やパッキン等に異状は確認されませんでした。 当該弁は、パッキンを取り替えて組み立てた後に、通常運転状態において、フランジ部からの漏えいがないことを確認しました。
原因	当該弁フランジ部は、平成14年10月に分解点検を実施し、締め付け確認を行いました。 その後の経年変化により、フランジ部に緩みが生じていましたが、分解点検以降は目視による漏えい確認を行い、締め付け確認を行っていなかったため、フランジ部の緩みに気づかず漏えいが発生したと推定しました。
対策	再発防止対策として、これまで分解点検時にのみ実施していたフランジボルトの締め付け確認を、電動機駆動給水ポンプ出口以降の主系統の弁については、定期検査毎に実施することとします。 このため、電動機駆動給水ポンプ出口以降の、主系統の弁10台および、当該弁と同時期(第7回定期検査)に点検した給復水主系統の弁5台について、弁フランジ締付トルクの確認を実施し、緩みがないことを確認しました。 また、当該弁同様、(B)系の同一箇所である電動機駆動給水ポンプ(B)出口弁についても、類似箇所として分解点検を行った結果、異状は確認されませんでした。

発生号機	4号機(点検停止中)(※2) : 沸騰水型、定格電気出力113.7万キロワット
発生年月日	平成20年4月27日
発生時の状況	午前10時50分頃、当社社員がタービン建屋1階(放射線管理区域)で、水溜まり(1.6リットル:4m×0.4m×深さ1mm)を発見しました。 現場状況を確認したところ、運転中の電動機駆動給水ポンプ(A)出口弁のフランジ部分から、漏えい(1滴/秒)していることを確認したため、漏えい水を受けるための容器を設置しました。 その後、電動機駆動給水ポンプ(A)を停止したため、当該部からの漏えいは止まりました。 漏えい水の放射エネルギーは、分析の結果、検出限界以下でした。
放射能の影響	本事象による外部への放射能の影響はありませんでした。
お知らせ基準	運転情報 「表1-2 管理区域内において、放射性物質を含む機器等から水の漏えいを発見したとき」に該当します。

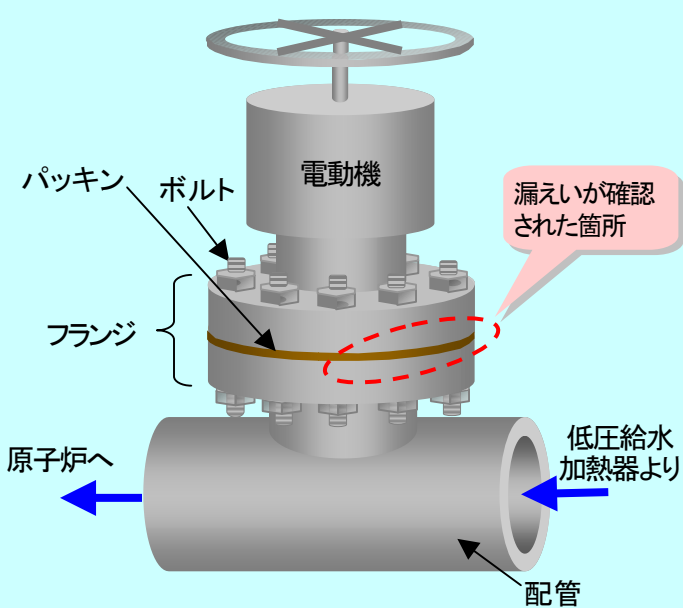
当該弁は、前回分解点検時には締め付け確認を行いました。その後の経年変化により、フランジ部に緩みが生じていました。

今回のプラントの停止に伴い、高温状態となっていた当該弁が冷えていく過程で、フランジ部がボルトよりも早く冷え、体積が収縮したことでパッキンを押さえる力が一時的に弱まりました。

フランジ部に緩みが生じていたことに加え、パッキンを押さえる力が弱まったため、漏えいが発生したと推定しました。
