# 浜岡原子力発電所5号機 気体廃棄物処理系の点検・調査状況について

平成 21 年 2 月 20 日

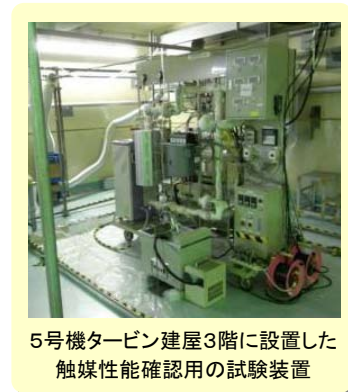
5号機タービン建屋3階に設置した触媒性能確認用の試験装置
