浜岡原子力発電所5号機 非常用ディーゼル発電機（A）  
潤滑油冷却器内部での異物発見・回収について（続報）

平成20年10月24日

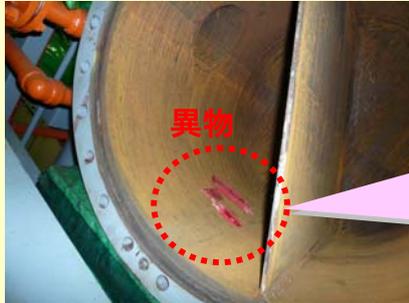
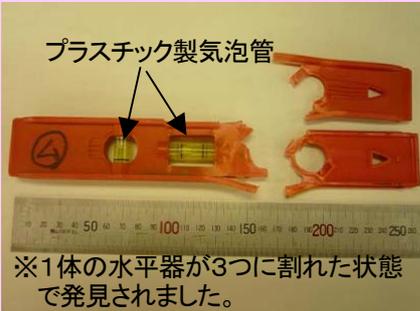
### 潤滑油冷却器の分解点検時に確認された異物(平成20年10月8日お知らせ済み)

分解点検中の非常用ディーゼル発電機(A)潤滑油冷却器の、冷却水細管入口部で異物が確認されました。  
確認された異物は、長さ約23cmのプラスチック製水平器1体で、3つに割れた状態で発見されました。

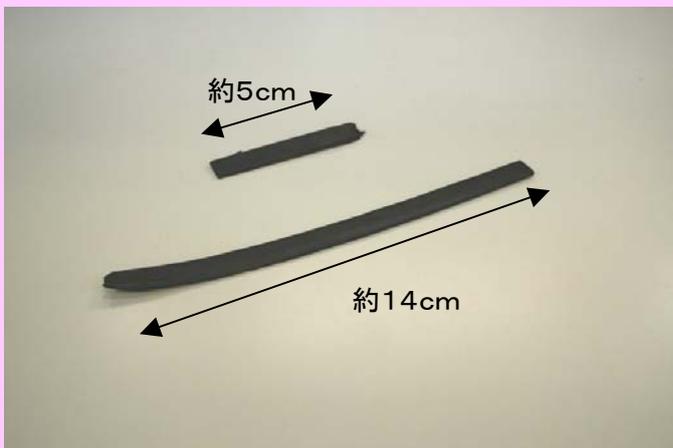
### 今回の調査で回収された異物

非常用ディーゼル発電機(A)潤滑油冷却器およびその周辺の配管内部を確認しました。

その結果、当該冷却器上流側の弁付近で、10月7日に発見された水平器の付属品と思われるマグネット板(約14cm×約1cm、約5cm×約1cm)を新たに発見・回収しました。

また、その他の欠損物については回収できませんでしたが、全て系統内に残留していると仮定しても、冷却水システムの機能に影響を及ぼすものではないと評価しました。

調査	<p>非常用ディーゼル発電機(A)潤滑油冷却器(※1)およびその周辺の配管内部を調査し、潤滑油冷却器の上流側の弁付近で、10月7日に発見された水平器の付属品と思われるマグネット板(約14cm×約1cm、約5cm×約1cm)を新たに発見・回収しました。</p> <p>これまで回収した水平器(※2)やマグネット板の形状、寸法から、以下の未回収の欠損物があると推定しましたが、全て系統内に残留していると仮定しても、冷却水系統の機能に影響を及ぼすものではないと評価しました。</p> <ul style="list-style-type: none"> <li>・プラスチック製気泡管…1個(約3cm×約1cm)</li> <li>・マグネット板の一部…1枚(約2cm×約1cm)</li> <li>・プラスチック片(水平器のフレーム) …2片(約1cm×約0.8cm、約1cm×約0.5cm)</li> </ul> <p>なお、同系統は原子炉の冷却を直接行う系統ではないため、欠損物が原子炉内に持ち込まれることはありません。</p>
原因	<p>5号機運転開始後の当該系統に属する機器の分解点検の際には、水平器は使用していないため、建設時に当該系統の内部に誤って混入したものと推定しました。</p>
対策	<p>機器の分解点検時における異物侵入防止対策を継続して実施するとともに、本事象について関係者へ周知を行いました。</p>
