浜岡原子力発電所5号機 定期作動試験時における
制御棒駆動機構1体の動作不良について(続報)

平成20年10月31日

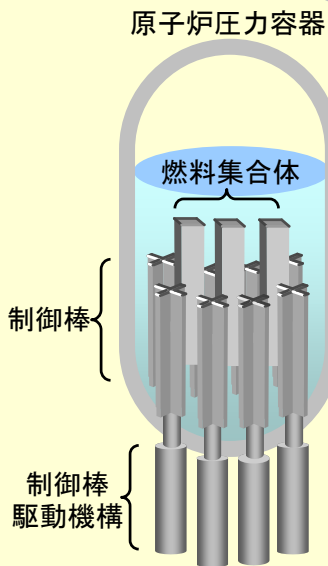
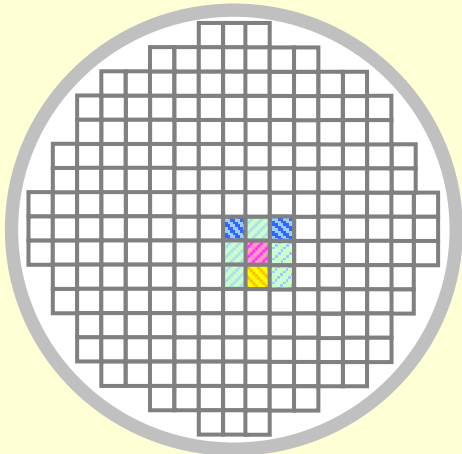
5号機 制御棒配置図

■ 当該制御棒駆動機構

■ 第1回定期検査の点検時に、内部からの排出水が周囲の機器にかかった制御棒駆動機構

■ 排出水がかかった可能性があるため、今回点検を行った制御棒駆動機構

■ で示す制御棒駆動機構については、■ の制御棒駆動機構取り外し後に減速機構の分解点検を実施しており、異常がないことが確認できています。

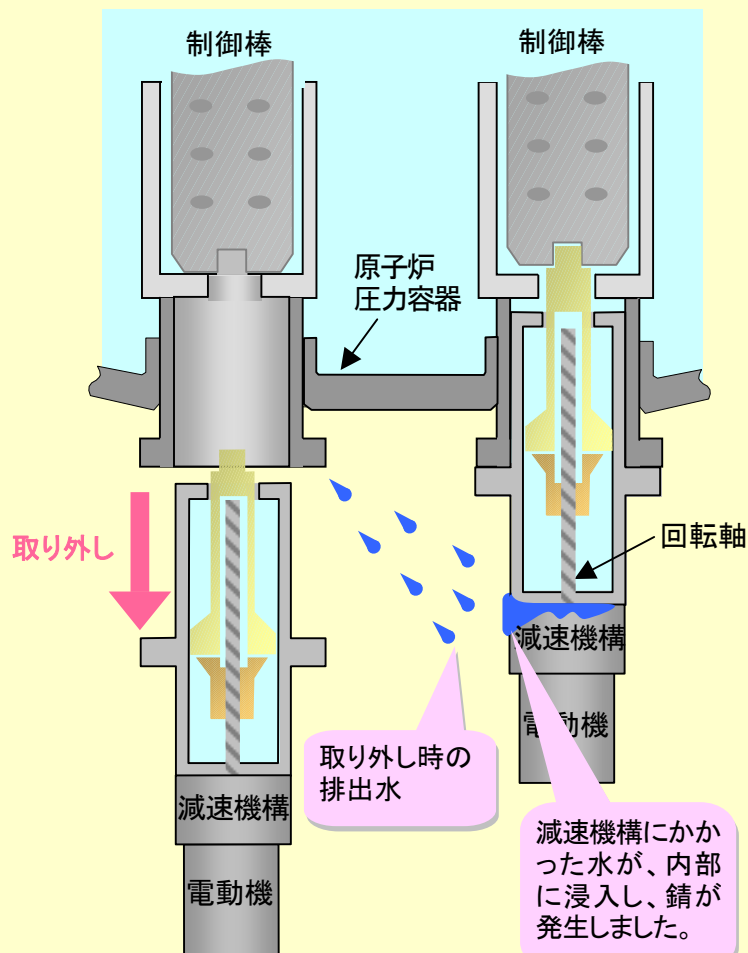
錆発生までのイメージ図

5号機第1回定期検査時において、当該制御棒駆動機構の隣の制御棒駆動機構を点検のために取り外した際の排出水が、当該制御棒駆動機構の減速機構にかかりました。

減速機構の内部に水が浸入し、錆が発生したことで回転軸が固着しました。

このため、一時的に当該制御棒が動作不良となりました。

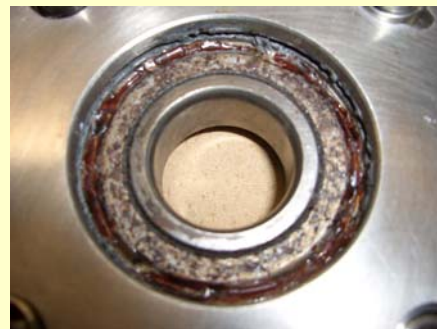
当該制御棒駆動機構の分解点検を行ったところ、電動機の減速機構内部に錆を確認しました。
当該制御棒駆動機構が一時的に動作不良となった原因は、この錆により、減速機構内部の回転軸が固着したことによるものと推定しました。
錆は、5号機第1回定期検査時において、当該制御棒駆動機構の隣の制御棒駆動機構を点検のために取り外した際の排出水が、当該制御棒駆動機構の減速機構にかかり、内部に水が浸入したことにより発生したと推定しました。
当該制御棒駆動機構の減速機構については予備品に取り替えを実施しました。
今後は、制御棒駆動機構取り外し時には「囲い」等の措置を実施し、排水が周りの制御棒駆動機構の減速機構内部に入らないようにする対応を行います。
なお、当該制御棒駆動機構以外で、排出水がかかった可能性のある周辺の制御棒駆動機構についても点検を行い、問題ないことを確認しました。

減速機構内部で確認された錆の状況
