浜岡原子力発電所4号機 気体廃棄物処理系における
水素濃度高の警報点灯について（続報）

平成 21 年 8 月 5 日

4号機 水素注入システムの概要

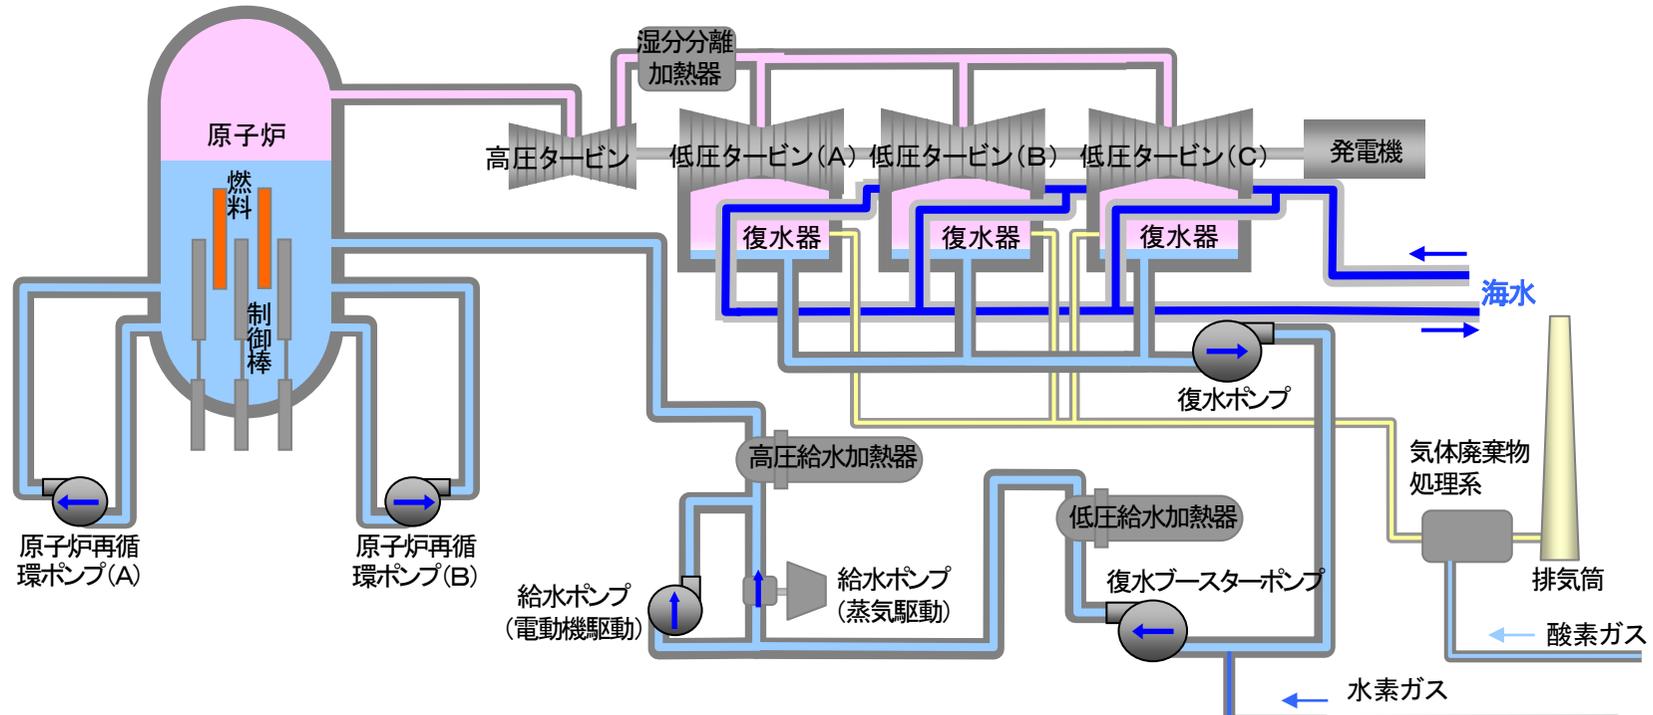
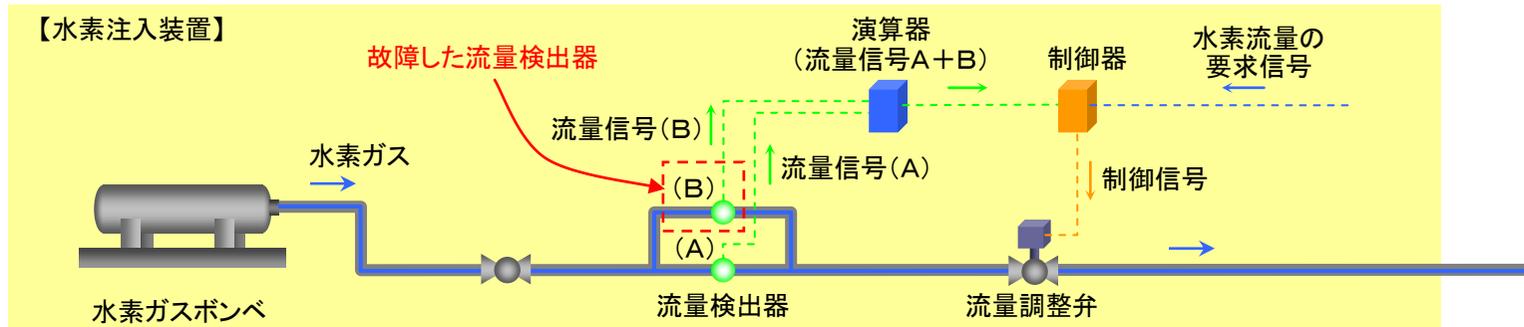
水素注入量は流量調整弁の開度で調整し、2台の流量検出器からの流量信号の合計(A+B)と要求信号を比較し、両者の差がないように制御しています。

今回の事象では、流量検出器(B)の故障により、流量信号(B)が発信されませんでした。このため、制御器では要求信号に対して半分程度の流量しかないと判断され、流量調整弁に対して2倍程度の流量となるよう制御信号が発信され、実流量としては通常の2倍程度の水素がプラントの系統に注入されたものと推定しています。

注入した水素は、原子炉を経て主蒸気とともに復水器へ流れるため、水素流量の要求信号に見合った割合の酸素(水素:酸素=2:1)を気体廃棄物処理系へ供給し、排ガス再結合器で結合処理しています。今回の事象では、水素が要求信号に対して2倍程度流れたため、結合に必要な酸素供給量が不足し、気体廃棄物処理系の水素濃度が上昇したものと考えています。
