浜岡原子力発電所敷地内における火災に係る原因と対策

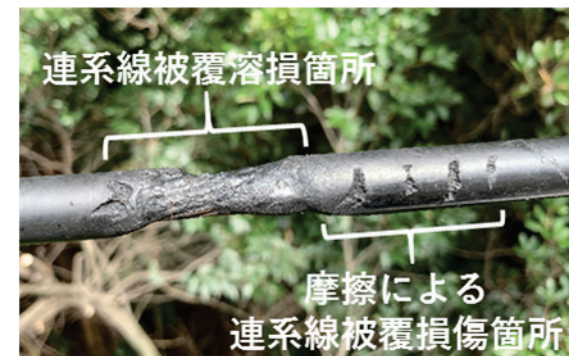
消防署立会のもと、現場確認を実施し、当該連系線の被覆の溶損と複数の樹木との接触痕(写真1参照)および樹木の焼け跡(写真2参照)を確認しました。

写真1 当該連系線の損傷状況

現場確認の結果から、火災発生のメカニズムは、連系線に樹木が接触し、風による摩擦で被覆が損傷したため、被覆の絶縁が保てなくなり、樹木を介して地絡が発生し、その熱により火災に至ったと断定しました。

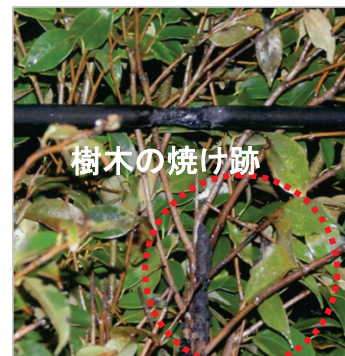
写真2 樹木の焼け跡
