浜岡原子力発電所 5号機 補助変圧器からの 放射性物質を含まない油の漏えいについて

2014年2月26日

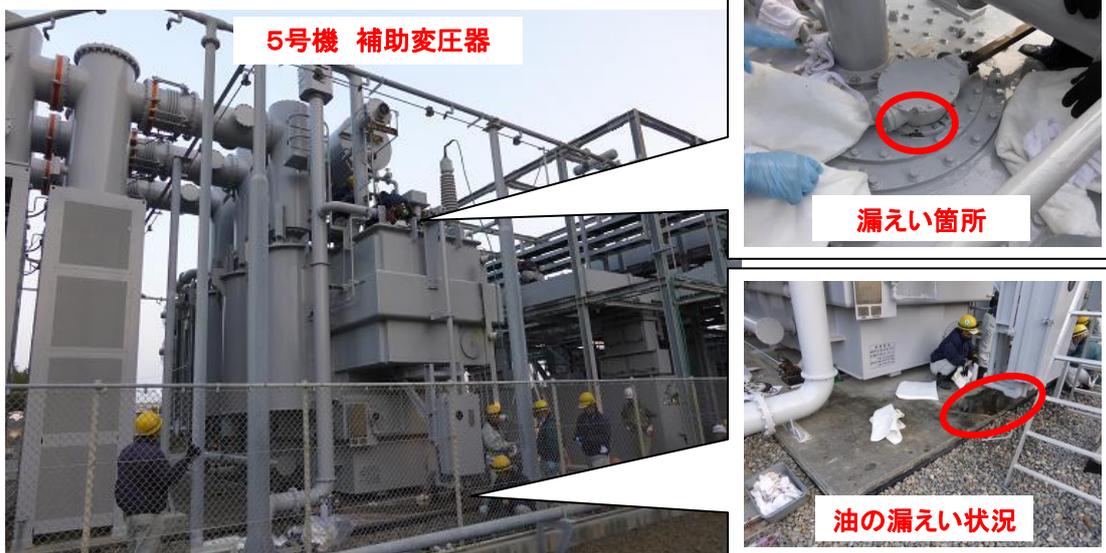
【現場の状況】

発生場所	5号機(施設定期検査中) 補助変圧器 ^{※1} (屋外)
発生年月日	2014年2月25日
状況	<p>16時45分頃、屋外にある5号機補助変圧器の電圧調整器^{※2}の付属品取付部のボルト交換作業中に、同部より絶縁油が漏えいしました。</p> <p>このため、直ちに当社社員が現場を確認し、17時5分に消防署へ通報しました。</p> <p>当該部より高い位置の絶縁油約3リットルが、変圧器外部に出きり、漏えいは止まりました。</p> <p>漏えいした油は同変圧器の防油堤内に留まっており、所外への流出はなく、拭き取りにより処理しました。</p>
原因・対策	<p>ボルト交換作業中に、ボルト1本が折損したため、ボルト穴に残った部分をドリルで取り除く際に、ドリルが油槽まで到達したことにより漏えいに至りました。</p> <p>今後は、今回の事象を関係者間で共有し慎重な作業に努めるとともに、漏えいした際の拡大防止対策を徹底します。</p>
放射能の影響	本事象は、放射性物質の漏えいに関わる事象ではありません。
お知らせ基準	運転情報「表 2-13 建屋内又は屋外タンク施設等において、油、薬品等危険物の異常な漏えいを発見したとき」に該当します。
