## 中央制御室床下ケーブルピットの不適切なケーブル敷設への対応について (原子力規制委員会への報告)

2016年3月30日

# 中央制御室床下ケーブルピットの不適切なケーブル敷設への対応について (原子力規制委員会への報告)

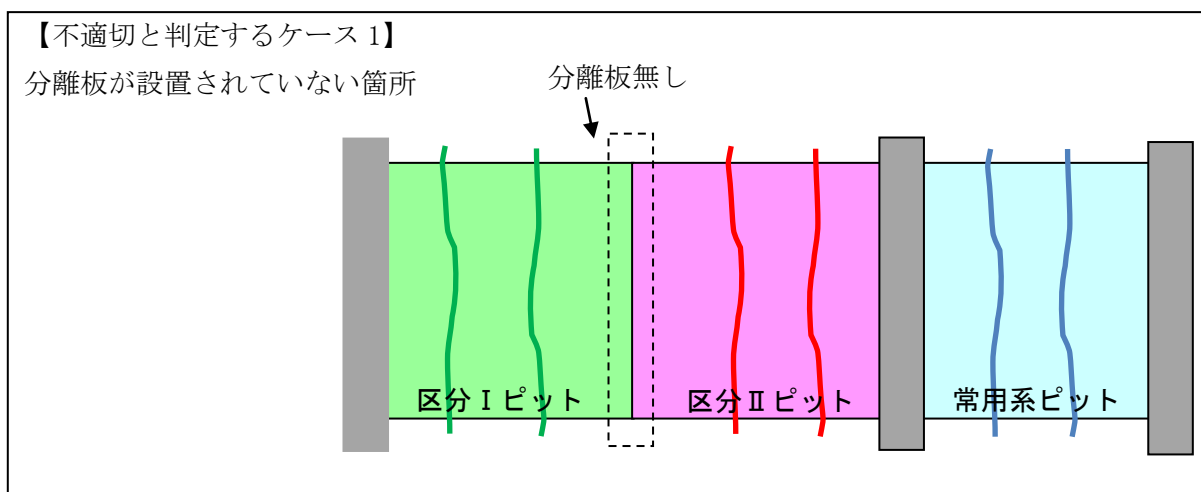
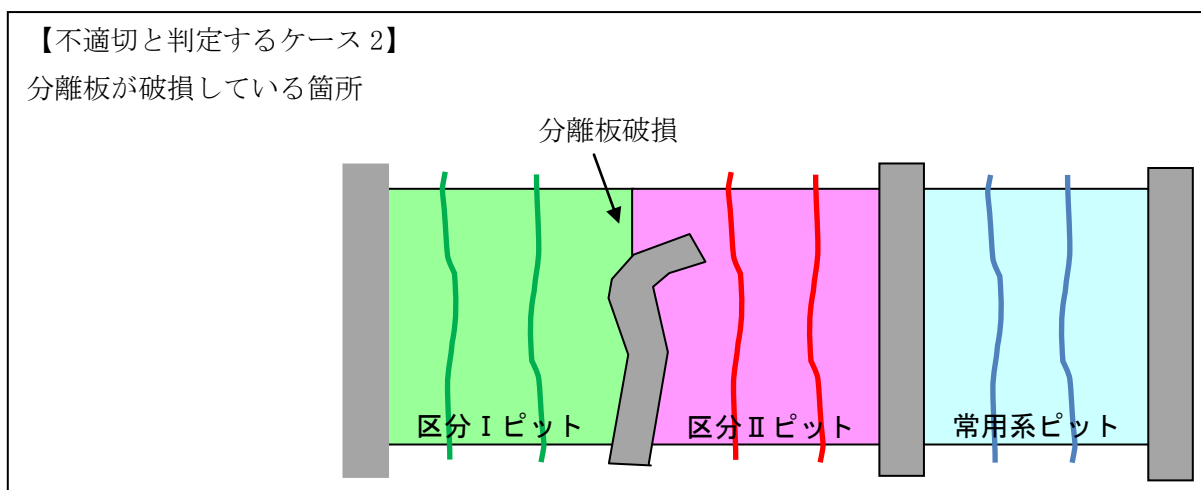
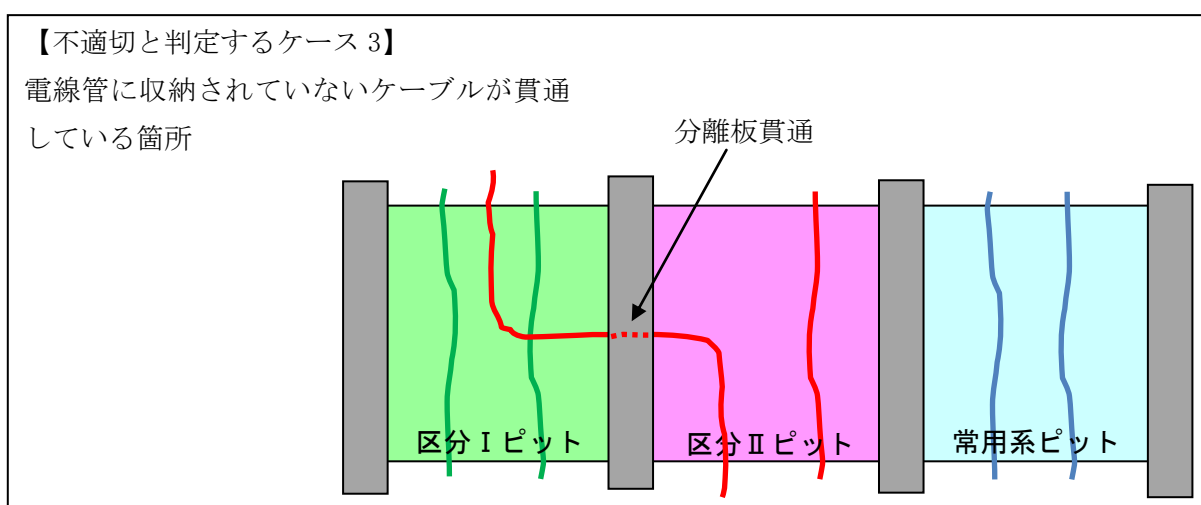
不適切な状態である分離板の解説

不適切な状態である分離板（具体的には、分離板の未設置、破損している分離板、電線管に収納されていないケーブルが貫通している分離板のこと）、不適切な敷設状態であるケーブル、不適切な状態であるケーブルトレイ（安全系 2 区分を跨ぐケーブル）の調査結果は以下のとおりとなりました。

不適切な状態	3号機	4号機	5号機
不適切な状態である分離板	101	188	3
分離板が設置されていない箇所	56	37	0
分離板が破損している箇所	16	41	0
電線管に収納されていないケーブルが貫通している箇所	29	110	3
不適切な敷設状態であるケーブル	42	189	5
不適切な状態であるケーブルトレイ	0	0	0

その結果としては火災の延焼防止機能のための区分分離に影響を与える可能性はあるものの火災発生時の早期検知と消火をはじめとした火災防護上の要求を満足しており安全性に影響がないと考えていました。原子力規制委員会による東京電力柏崎刈羽原子力発電所の不適切なケーブル敷設に対する見解を踏まえ、火災防護上の要求に関しては、より安全性を高めるという観点から、今後新規規制基準への対応に合わせ中央制御室床下の構造を踏まえた設備面への対策を強化してまいります。

原因調査結果	再発防止対策
1	ケーブル敷設の管理（区分分離する等）が不十分であった。	ケーブル敷設を設計管理プロセスで管理できるようルール化する。管理手法の判断の根拠を記録するようルール化する。
2	設計の仕様書において区分分離の基本的な方針は記載していたが、詳細なケーブル敷設方法を記載していなかった。	設計の仕様書においてケーブル敷設方法を定める。
3	取り付け・取り外しが容易にできる形状としていたため、破損等が発生しやすい状況にあった。	破損等が発生しにくい素材や固定方法に変更する。
4	中央制御室床下ケーブルピットにおける区分分離に従ったケーブル敷設に係る要求事項の理解が不足していた。	事例について、当社社員および施工会社を含めて広く周知する。
5	施工後の機能確認はしていたものの、区分分離した状態でケーブルが敷設されていることを確認する方法を定めていなかった。	中央制御室床下ケーブルピットでケーブル敷設をする場合は適切な敷設ルートであることの確認をおこなう。また、敷設ルートどおりに敷設したことを記録または立ち会いにより確認する。
6	中央制御室床下ケーブルピットのケーブル敷設に係る要求事項を明確にしていなかった。	
7	中央制御室床下ケーブルピットのケーブル敷設に関する設計要求に関する意識が不十分であった。 (根本原因調査による結果)	当該設計要求に対する意識・知識の向上のため当社社員に対して周知する。 このほか、新規規制基準に関する要求事項に対する意識・知識が不十分となることがないよう教育プログラムを作成し、継続的に教育をおこなう。

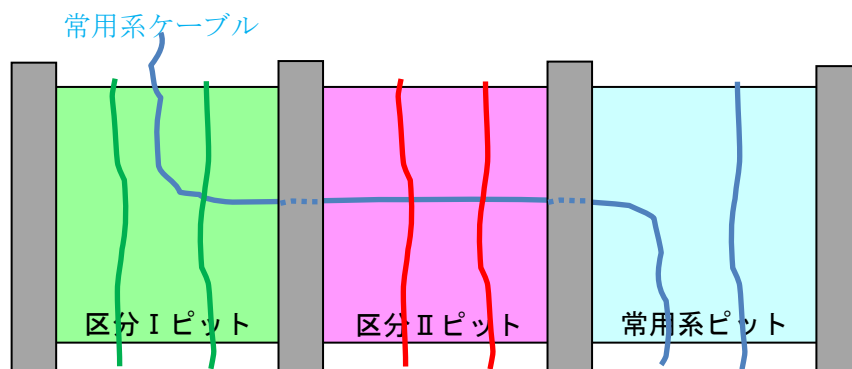
【不適切と判定するケース 1】

安全系 2 区分を跨いでいる常用系ケーブル

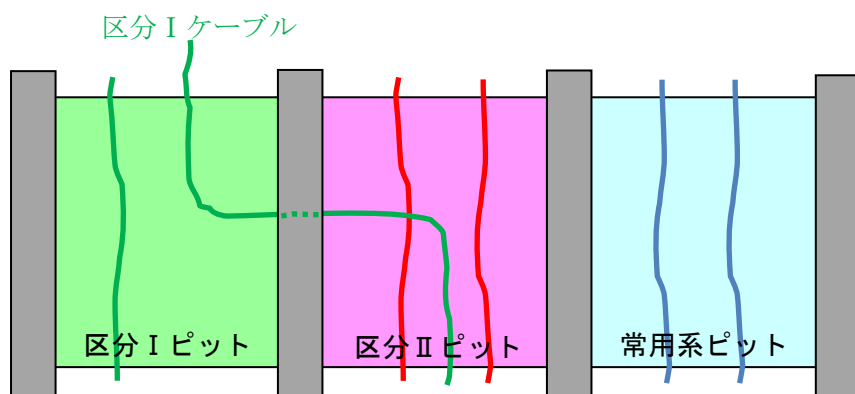
【不適切と判定するケース 2】

異なる安全系区分を跨いでいる安全系ケーブル
