浜岡原子力発電所 4 号機  
中央制御室換気空調系ダクトの点検調査結果について

2017 年 6 月 7 日

## 浜岡原子力発電所 4 号機 中央制御室換気空調系ダクトの点検調査結果(概要)

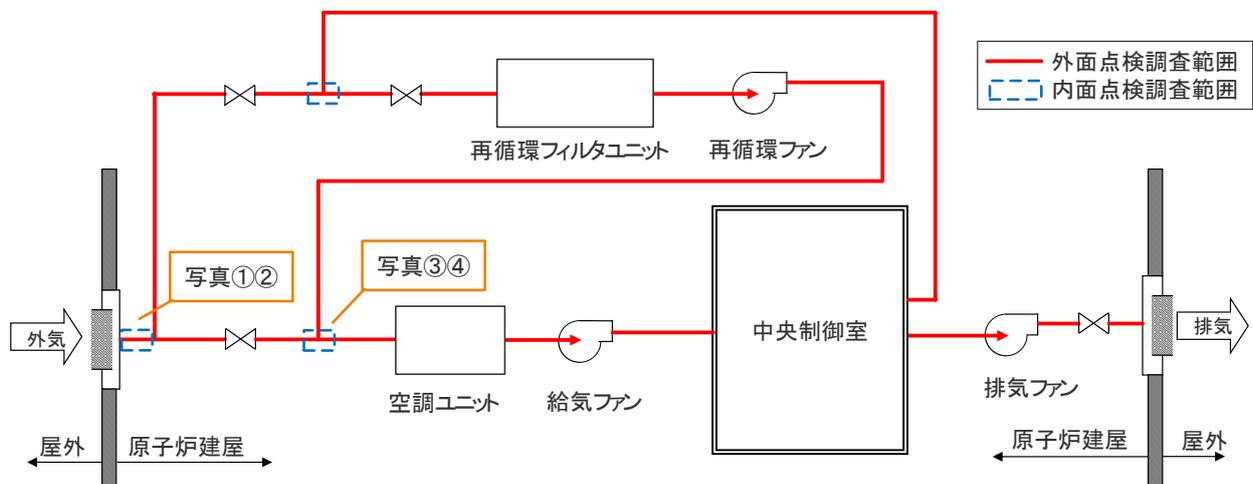
点検結果の例

保温材のない状態で外面の目視点検をした範囲について、外気取入口近傍(写真①)の一部の表面に白錆が認められたものの、すべての範囲に機能・性能に影響を及ぼす異常はありませんでした。また、ダクトと支障物との隙間が狭くダクト自体を取り外さないと目視ができない箇所については、同じ環境下にある近傍ダクトの目視点検結果を用いて評価し問題はありませんでした。

内面の目視点検をした外気取入口近傍(写真②)および外気と中央制御室からの還気の合流箇所(写真④)の一部に表面的な腐食が認められたものの、すべての範囲に機能・性能に影響を及ぼす異常はありませんでした。

白錆

表面的な腐食

4 号機の中央制御室換気空調系ダクトについて必要に応じ手入れをおこなうとともに、3,5 号機について引き続き点検調査してまいります。
