# 浜岡原子力発電所 4号機 250V系蓄電池の電解液の漏えいについて(続報) (原因と対策)

2018年12月7日

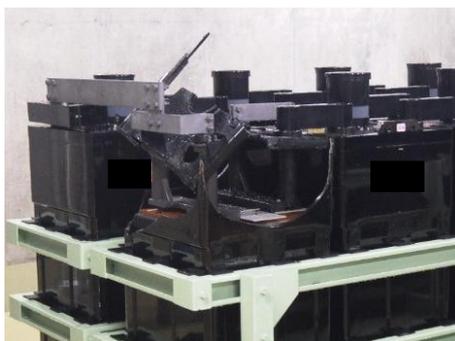
250V系蓄電池(以下、「蓄電池」という。)(注1)の樹脂製容器が破裂した原因を調査した結果、蓄電池の点検作業において触媒栓(注2)を緩めた際に蓄電池内部に滞留していた水素(注3)と酸素が静電気により反応し、蓄電池の樹脂製容器の内圧が上昇して破裂したものと推定いたしました。

蓄電池の破裂状況

要因	再発防止対策
<p><b>【摩擦による静電気】</b></p> <ul style="list-style-type: none"> <li>触媒栓に装着されたパッキンと電槽との摩擦により、静電気が発生した可能性がある。</li> </ul>	<ul style="list-style-type: none"> <li>作業時に霧吹き等を用いて接続部を湿潤環境とすることで、静電気の発生を防止する。</li> <li>摺動面積が少なく静電気の発生の可能性が低い透視液栓を事前に上記手順で取外し、1時間放置することで、蓄電池内部の水素を放出したのちに触媒栓を取外す。</li> </ul>
<p><b>【作業員による静電気】</b></p> <ul style="list-style-type: none"> <li>作業員は静電気の発生しにくい作業服を着用していたが、作業員が触媒栓に触れたことにより、静電気が発生した可能性がある。</li> </ul>	<ul style="list-style-type: none"> <li>作業時にゴム手袋を着用するとともに、その上に静電気防止用手袋を着用することで、静電気の発生を防止する。ゴム手袋を着用前に接地部に触れ、作業員の静電気を放電する。</li> </ul>
