低レベル放射性廃棄物(ドラム缶)の塗装の剥がれ等について(続報)
(原因と対策)

2019年2月15日

低レベル放射性廃棄物(ドラム缶)の塗装の剥がれ等について(続報) (原因と対策)

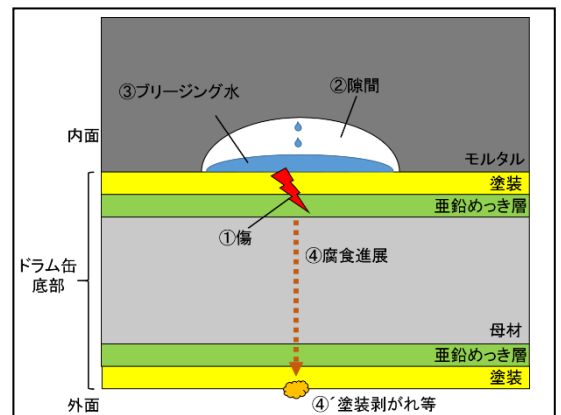
推定メカニズム イメージ
(ドラム缶底部拡大図)

調査の結果、廃棄物をドラム缶に収納した際や収納後にドラム缶を移動した際にできたドラム缶底部内面の傷および廃棄物を収納後に充填するモルタルとドラム缶底部内面との間にできた隙間に溜まった水分等が原因で、ドラム缶底部内面にできた傷を起点に腐食が発生し、その腐食が進展したことで、ドラム缶底部外面の塗装剥がれ等が発生したものと推定しました。

- ① 廃棄物をドラム缶内に収納した際や、収納後にドラム缶を移動した際にドラム缶底部内面に垂鉛めっき層または母材に達する傷が発生。
- ② ドラム缶内にモルタルを充填した際、廃棄物の収納状況によりモルタルが浸透しにくい箇所があり、モルタルとドラム缶底部内面との間に隙間が発生。
- ③ 発生した隙間の内部にモルタルが固化する際に発生したブリージング水(注1)が残留し、母材を腐食する環境が形成。
- ④ 母材に腐食が発生、進展し、腐食による体積の膨張により、ドラム缶底部外面に塗装の剥がれ等が発生。また、隙間内部の湿分が腐食部からの毛細管現象(注2)により塗装の剥がれ部位に水滴が発生。

ドラム缶底部内面に傷を付けやすい廃棄物をドラム缶底面に入れないようにすること、およびドラム缶底部に廃棄物を収納する際はドラム缶を傾け収納しやすくすることで、ドラム缶底部内面の傷の発生を低減させます。

また、板状の廃棄物が存在する場合は、板状の廃棄物をドラム缶底部に収納します。

モルタル充填後、ドラム缶底部側面に振動機で振動を与え、モルタルを浸透しやすくすることで、モルタルとドラム缶底部内面との間にできる隙間の発生を低減させます。
