## 4号機 炉心シュラウド及び原子炉再循環系配管等の点検結果報告について

平成 17 年 2 月 16 日

浜岡4号機 炉心シュラウドの点検結果（概要）

# 浜岡 4 号機 原子炉再循環系配管等の点検結果（概要）

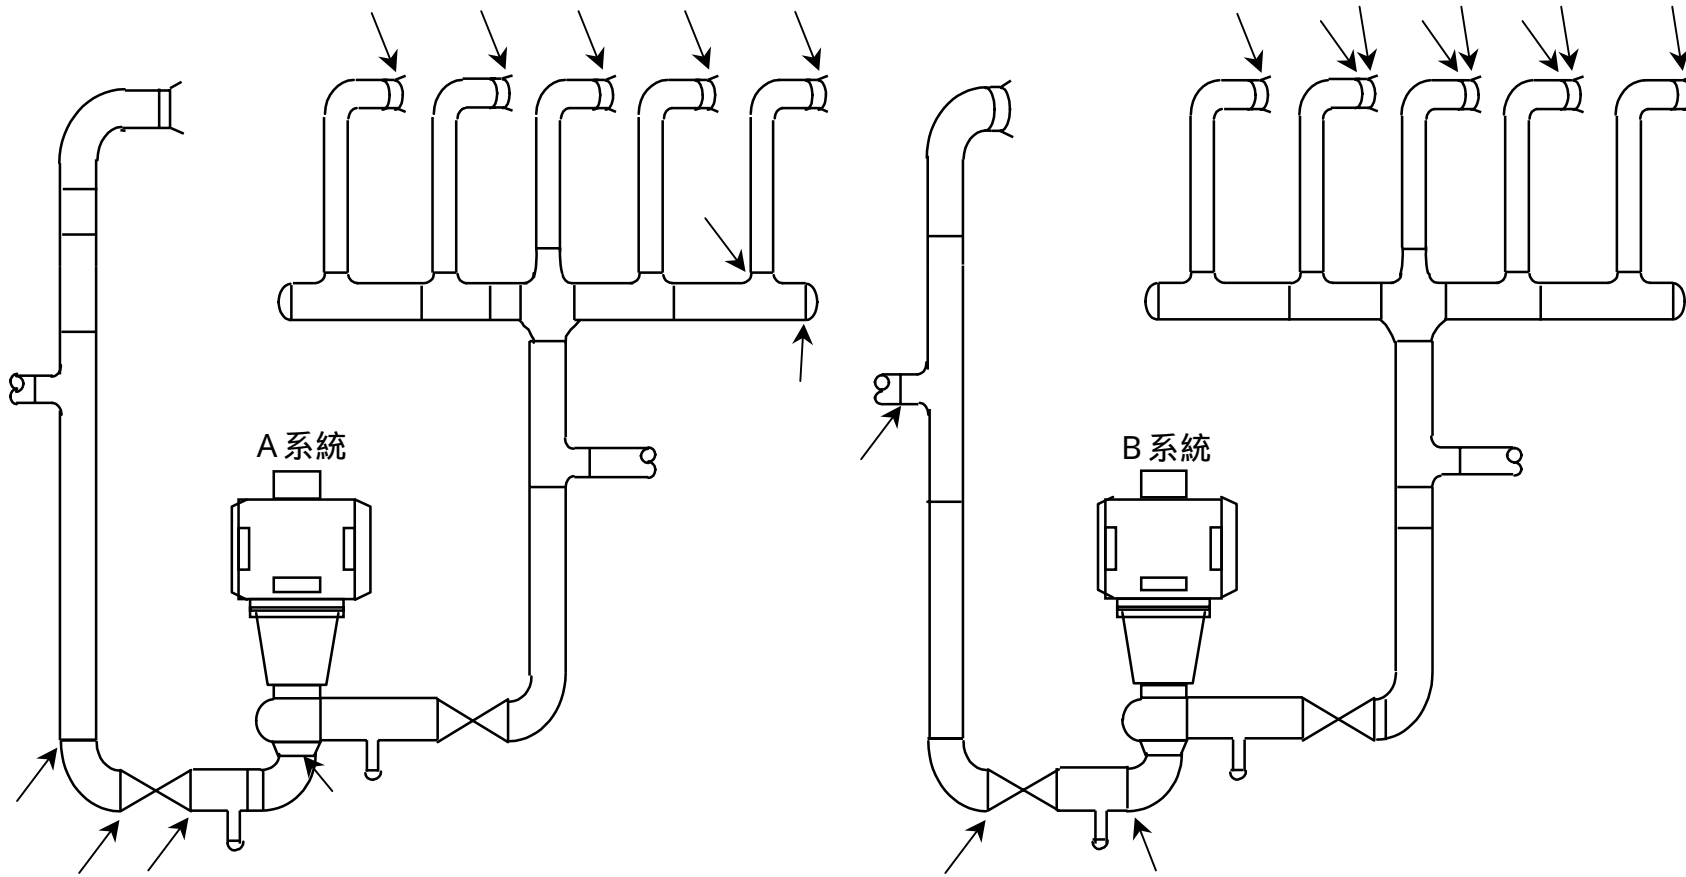
↑ : 今回点検した溶接部  
( 図にはありませんが、ジェットポンプ計装管台とシールボディの溶接部 ( 2 箇所 ) についても点検を実施しました。 )

ジェットポンプ計装管台とシールボディの溶接部 2 箇所を含む 24 箇所すべて異常がないことを確認しました。
