3号機 配管の肉厚点検状況について

平成 17 年 2 月 16 日

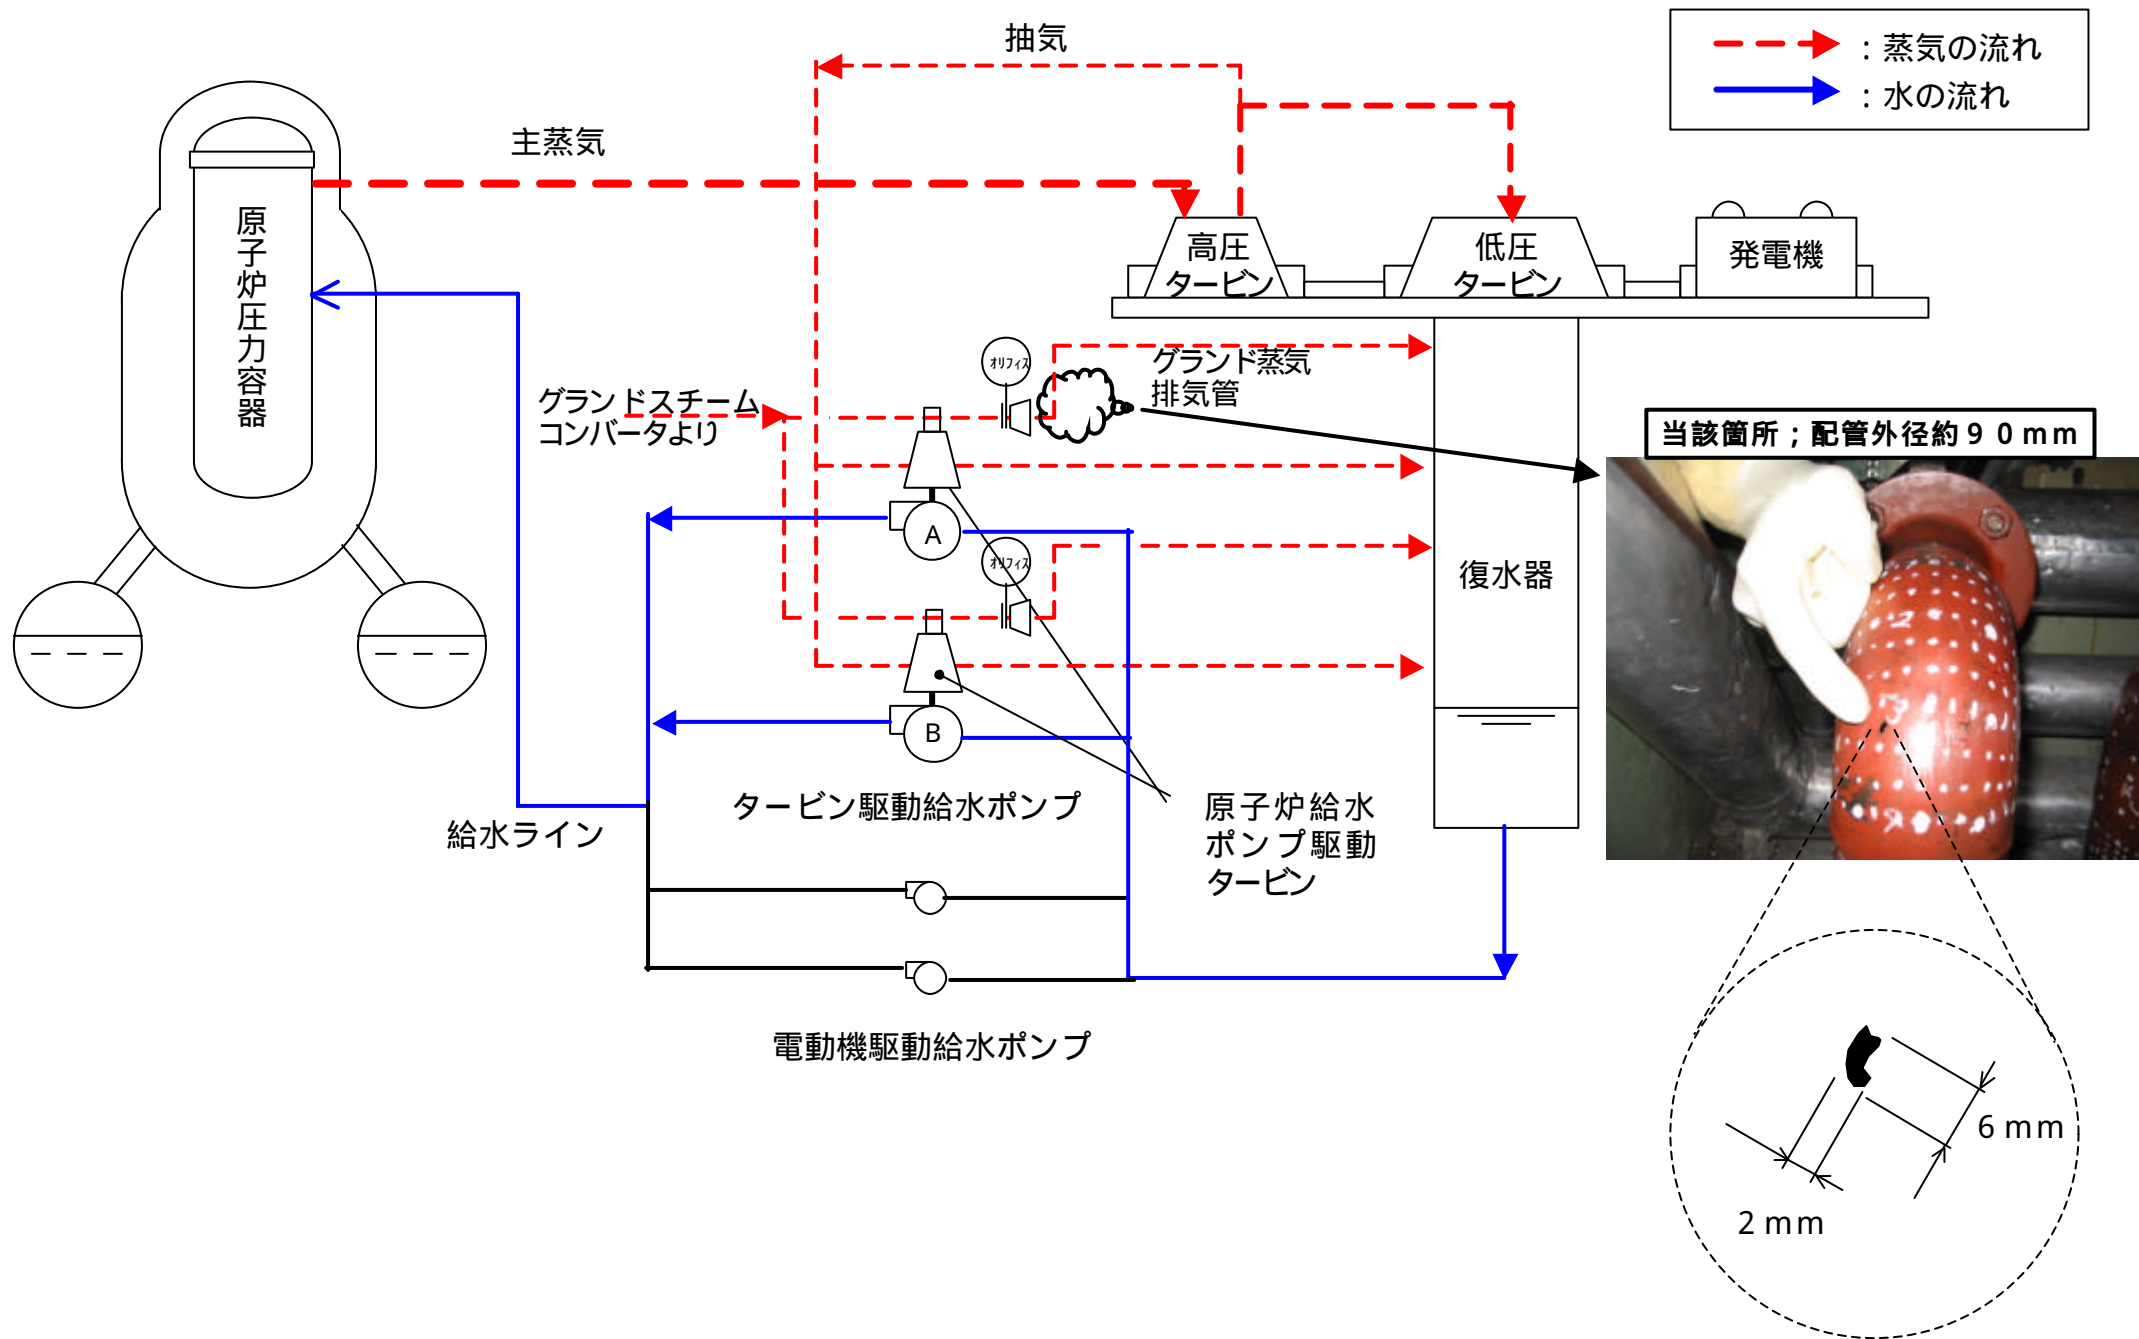
浜岡原子力発電所 3号機 概略系統

3号機(平成17年1月14日から第13回定期点検中)において、配管の肉厚点検を実施していたところ、原子炉給水ポンプ駆動タービン(A)(1)グランド蒸気排気管(2)のエルボ部(曲がり部)(3)に微小な孔(2mm×6mm)が1箇所あること及び孔周辺が減肉していることを確認しました。

当該配管は、運転中は真空となっている復水器に接続されていることから、配管内部の圧力は周囲よりも低く、運転中に配管内部の流体が配管の外へ漏れ出すことはなかったと評価しております。

今後、当該配管について詳細な原因調査を実施し、他の配管の肉厚点検を計画的に進めてまいります。
