3号機 グランドスチームコンバータ ドレンタンクレベルスイッチの部品破損について(続報)

平成 17 年 3 月 24 日

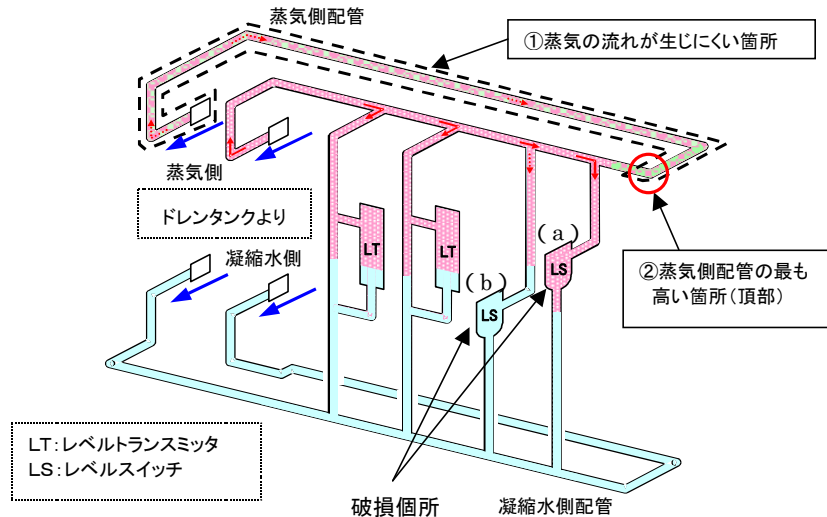
- ① ドレンタンクからレベルスイッチにつながる水位検出用の蒸気側配管に、蒸気の流れが生じにくい箇所(下図の波線枠で囲った部分)があった。
- ② フロートが大きく変形したレベルスイッチ(a)は、蒸気側配管の最も高い箇所(蒸気に含まれている非凝縮性ガスである酸素や水素が蓄積しやすい箇所)に近い位置にあった。

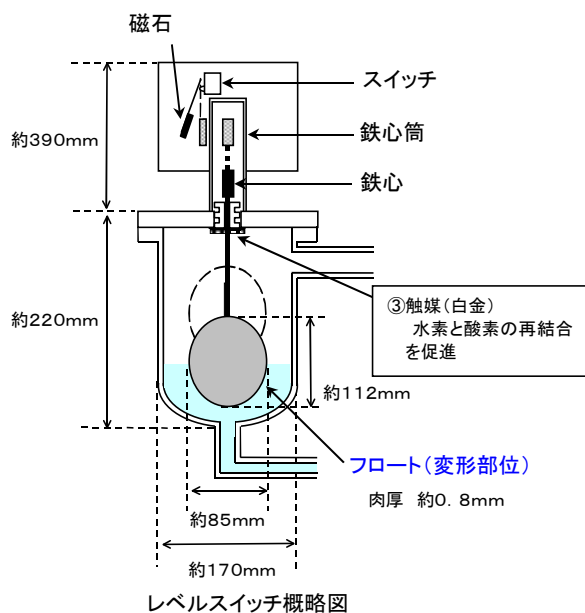
- ③ フロートが変形したレベルスイッチ(a) (b)の容器内には、非凝縮性ガスの再結合を促進する目的で触媒(白金)を取り付けていた。(非凝縮性ガスは通常運転中の温度では自然着火することはないが、高濃度の非凝縮性ガスがレベルスイッチの容器内に取り付けられている触媒に触れると、燃焼に至る可能性がある。)
- ④ 比較的変形が小さかったレベルスイッチ(b)は、通常、水で満たされおり、非凝縮性ガスが蓄積しない構造であった。

レベルスイッチ(a)

フロート半面に大きなつぶれ

レベルスイッチ(b)

比較的変形が小さいつぶれ

- 蒸気の流れが生じにくい蒸気側配管では、配管からの放熱によって蒸気が徐々に凝縮する一方、非凝縮性ガスである水素と酸素は、軽いために配管の最も高い箇所(頂部)に移動し、蒸気側配管頂部で高濃度に蓄積された。
- 蒸気側配管の頂部に蓄積した高濃度の非凝縮性ガスが、近くのレベルスイッチ(a)内に入り込み、スイッチ内の触媒に触れ燃焼し、これに伴う圧力上昇により、レベルスイッチ(a)のフロートが大きく変形した。
- レベルスイッチ(a)内で発生した燃焼による圧力が、隣のレベルスイッチ(b)に伝わり、レベルスイッチ(b)内のフロートが変形した。
