3号機 炉心シュラウド及び原子炉再循環系配管等の点検結果報告について

平成 17 年 7 月 4 日

浜岡3号機 炉心シュラウドの点検結果（概要）

浜岡 3 号機 原子炉再循環系配管等の点検結果（概要）

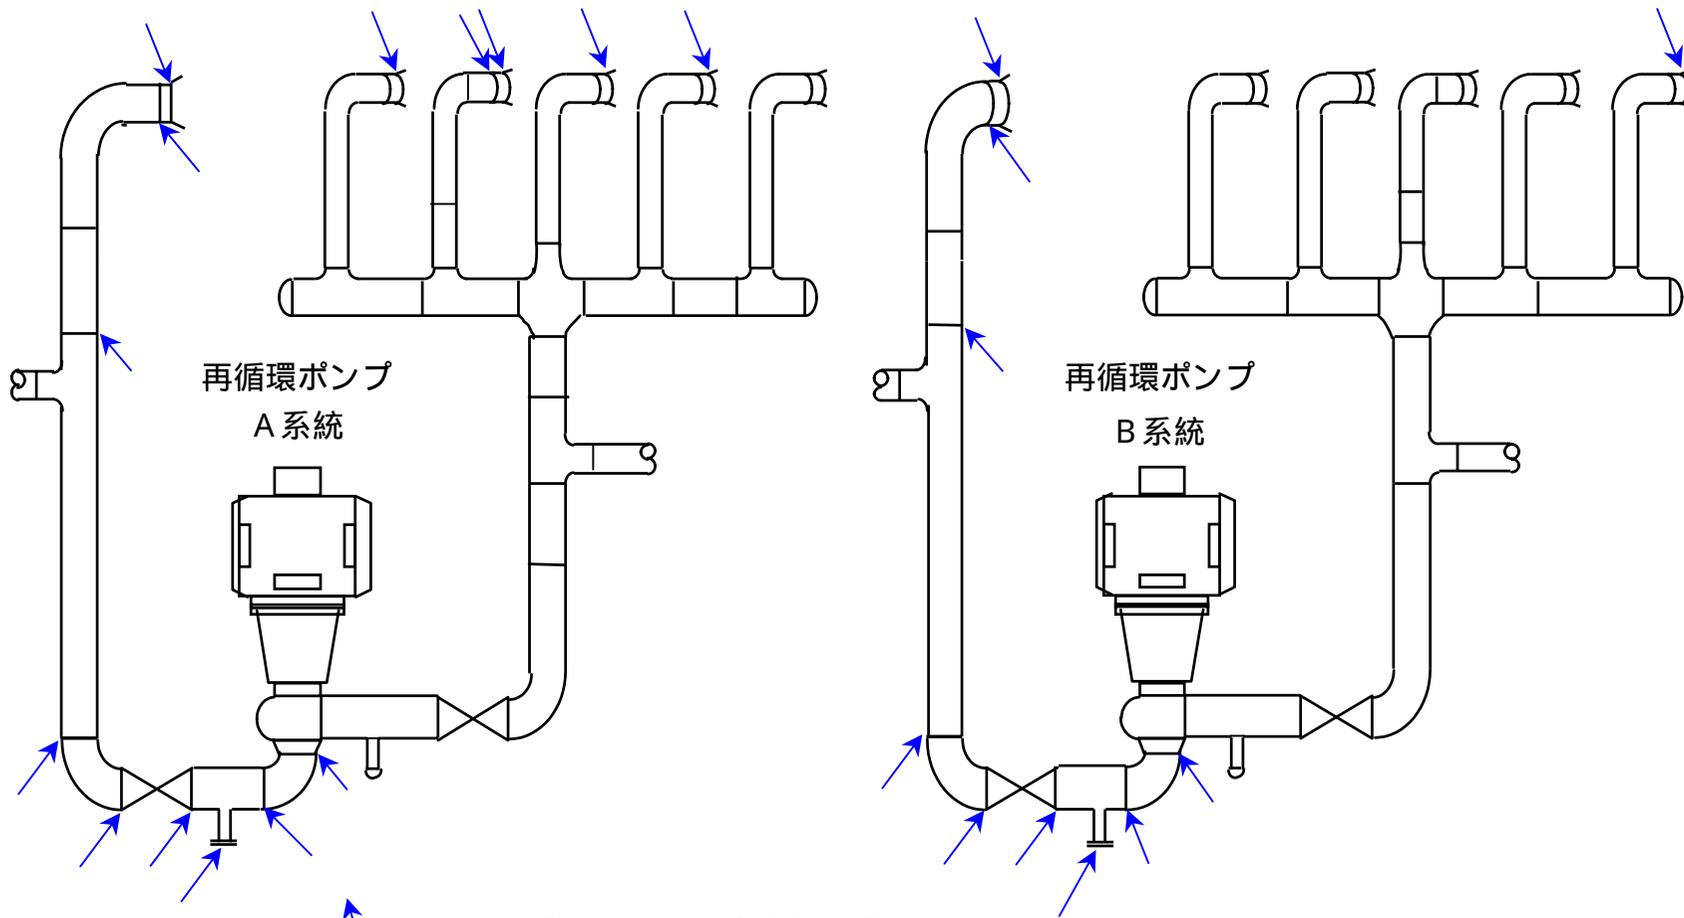
：今回の定期点検にて点検した溶接部

（図にはありませんが、ジェットポンプ計装管台とシールボディの溶接部（2箇所）についても点検を実施しました。）

ジェットポンプ計装管台とシールボディの溶接部 2 箇所を含む 26 箇所すべて異常がないことを確認しました。
