浜岡5号機 主要変圧器からの油漏れについて（続報）

平成18年2月2日

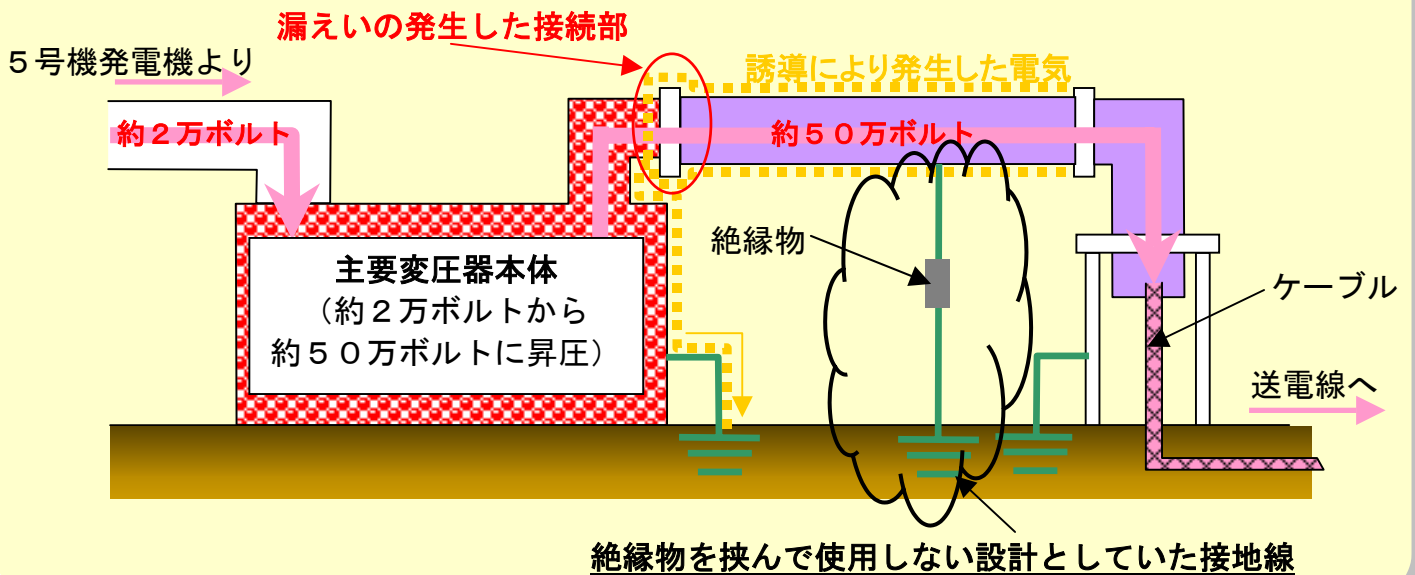
変圧器内部の油の漏えい原因

◆接地線を使用しない誤った設計となっていたため、変圧器の運転に伴い、電路の外箱表面に発生した電気（誘導現象）が、漏えいの発生した接続部を経由して、別の接地より地中に放出されました。

誘導…電気を帯びた物質に金属を近づけると、金属に電気が生じる現象で、電路（約50万ボルト）近傍の、電路の外箱表面に電気が発生しました。

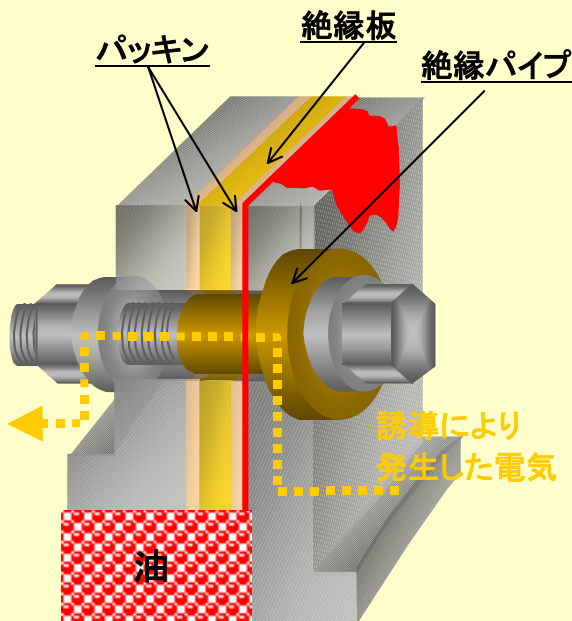
漏えいの発生した接続部の拡大図

◆電気の通過に伴い絶縁パイプが過熱され、周辺の絶縁板やパッキンを熱劣化させました。

◆熱劣化した絶縁板やパッキンに隙間が生じて、変圧器内部の油が漏えいしました。
