## 4号機 シュラウドサポートリング外側溶接線付近およびヘッドボルトブラケット 溶接線付近で発見されたひび割れについて

平成 16 年 11 月 16 日

# 浜岡 4号機 シュラウドサポートリング外側溶接線 (H7a, H7b)付近のひび割れの状況

浜岡 4号機 ヘッドボルトブラケット溶接線付近のひび割れの状況

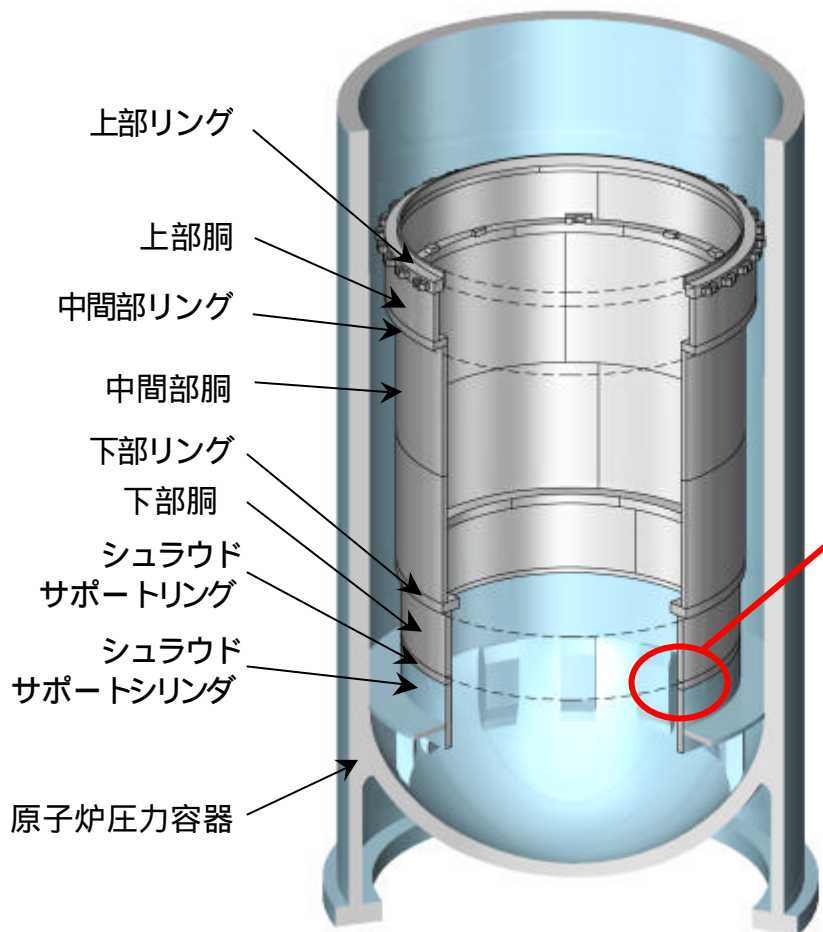
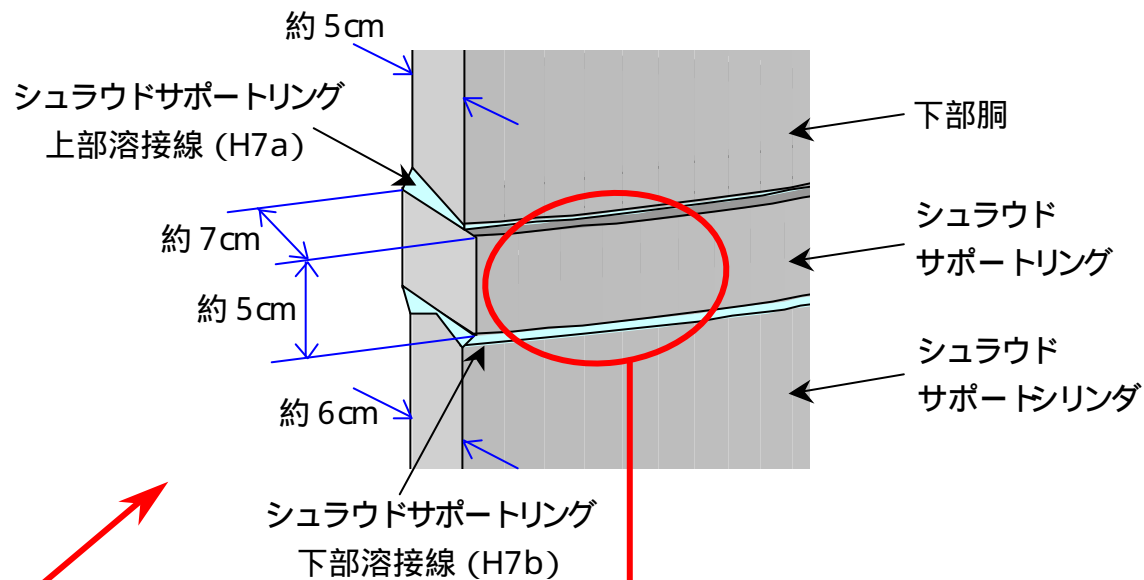
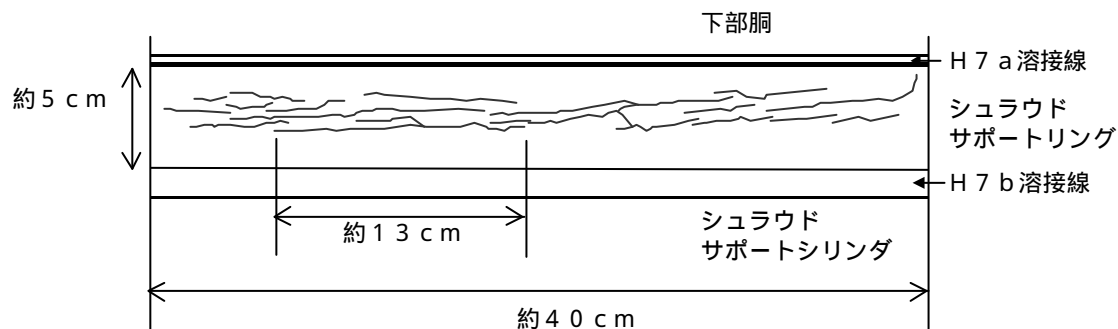
本日（11月16日）、シュラウドサポートリングの外側溶接線（H7a、H7b）付近の目視点検（1）を実施したところ、ひび割れを確認しました。

(確認されたひび割れの例)

引き続き、シュラウドサポートリングの外側溶接線およびヘッドボルトブラケットの溶接線の目視点検を進めるとともに、ヘッドボルトブラケットと同じ位置にあるガイドピンブラケット（3）の溶接線の目視点検を実施します。

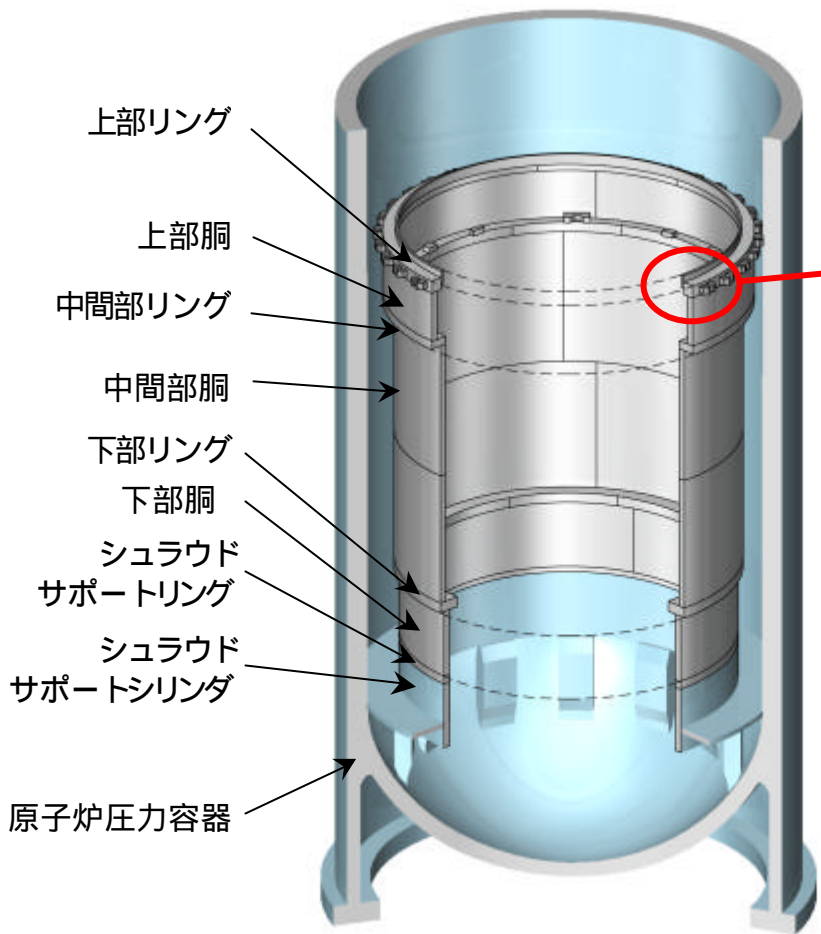
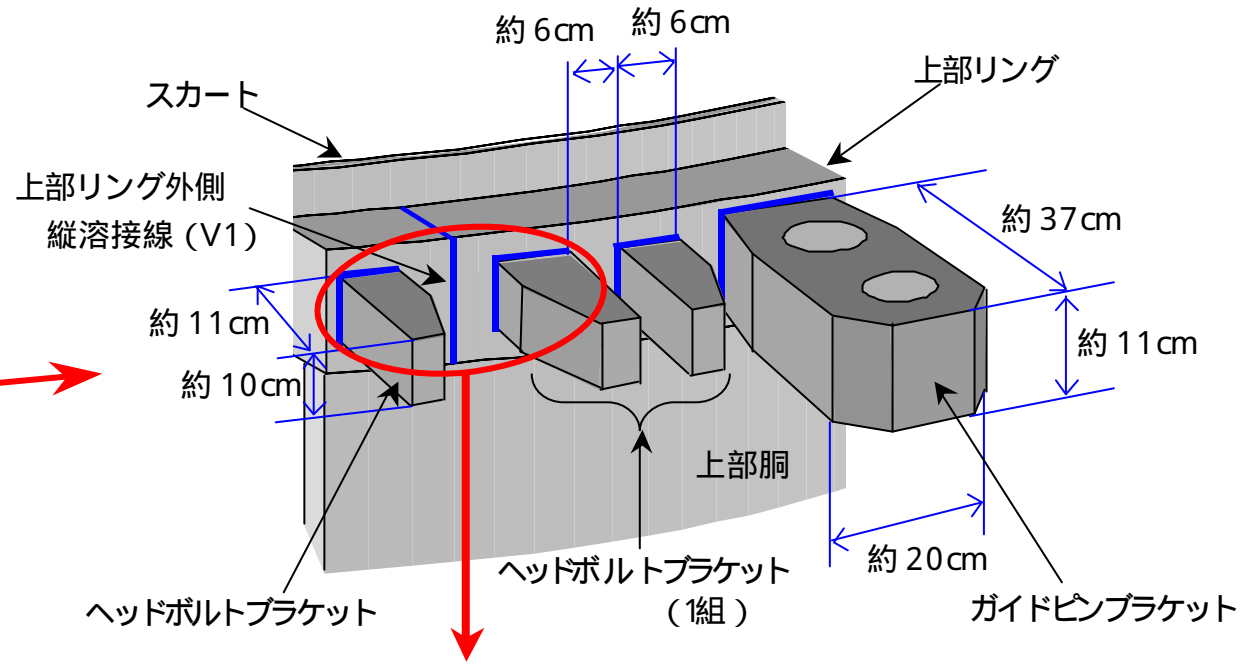
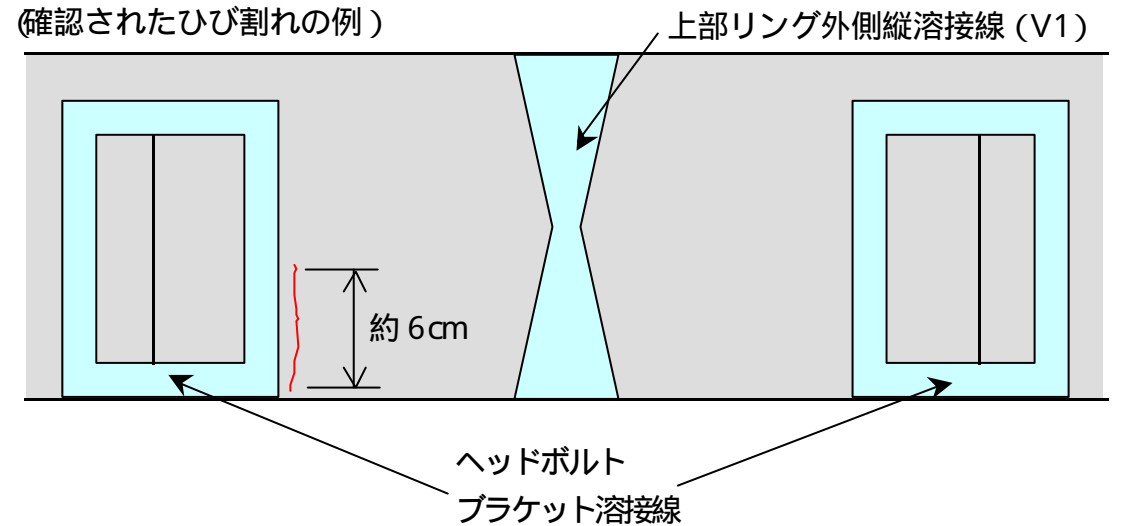
また、炉心シュラウド上部リング外側の縦溶接線（V1）付近の目視点検（1）を実施したところ、V1溶接線の近くにあるヘッドボルトブラケット（2）の溶接線付近にひび割れを確認しました。
