## 3号機 原子力安全 保安院指示文書に基づく調査結果について (省令の改正および北海道電力泊2号機高サイクル熱疲労に関する調査関連)

平成 18 年 11 月 7 日

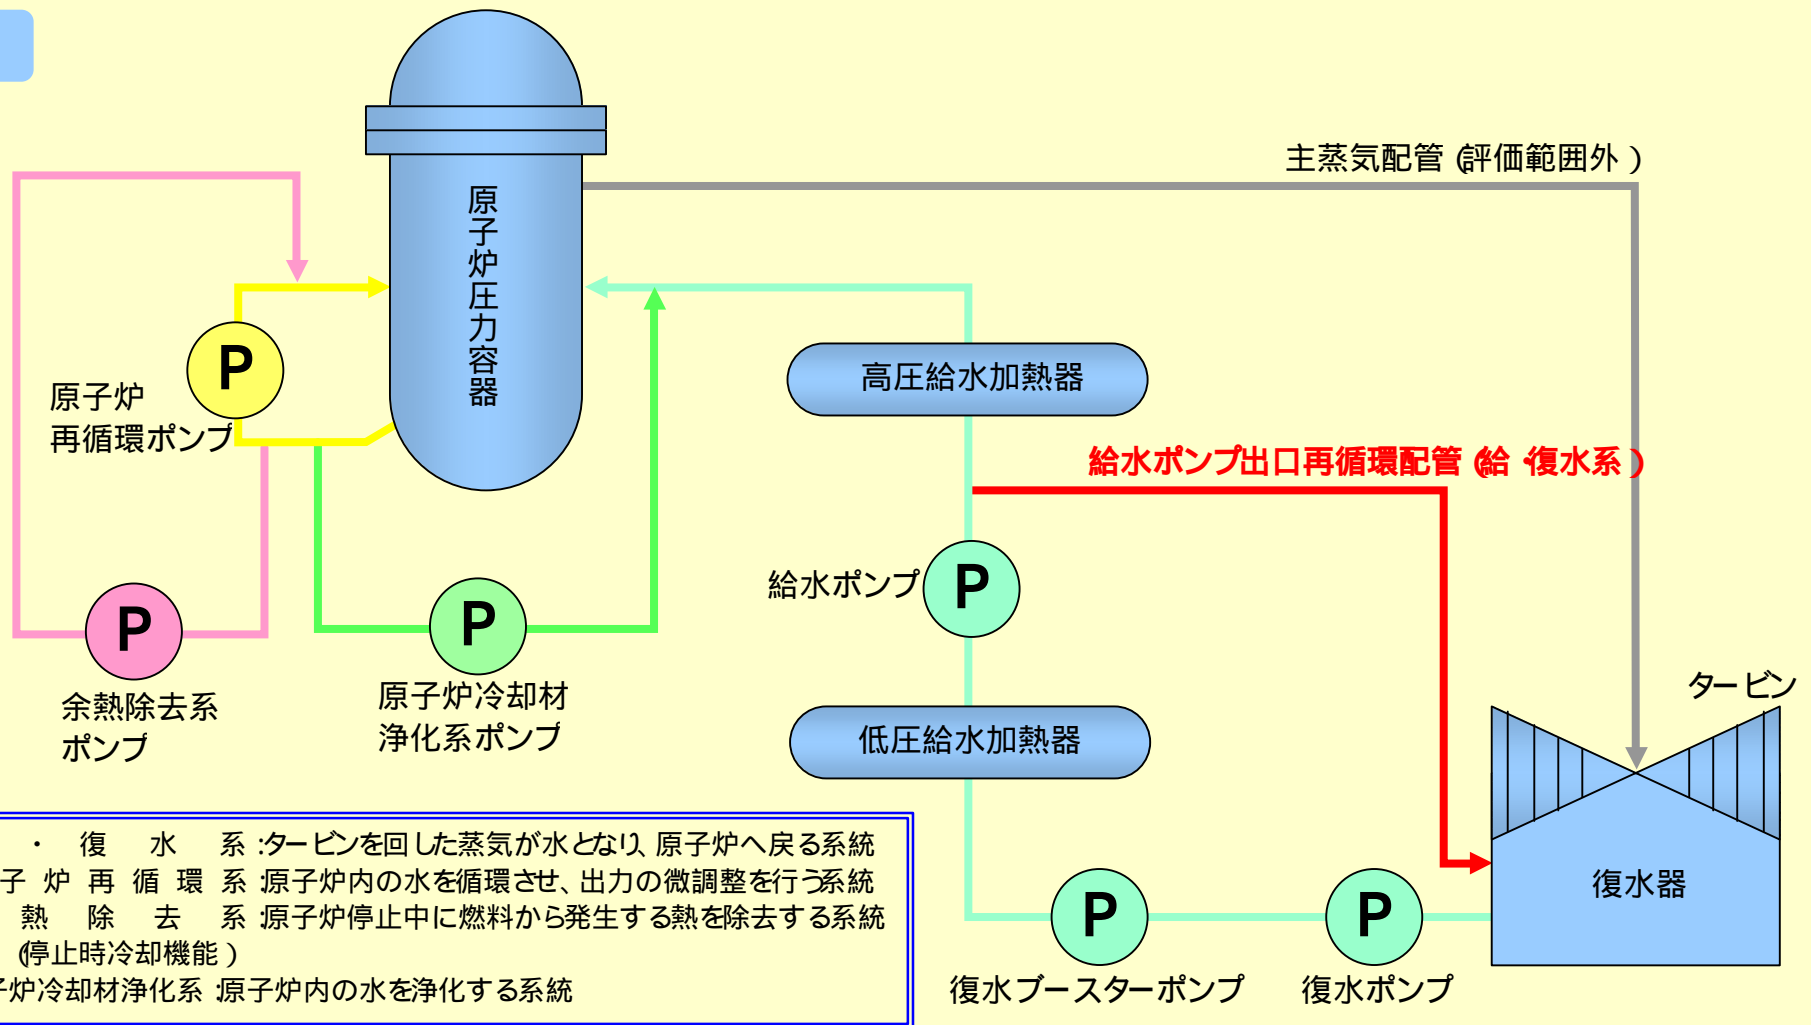
## 評価範囲

評価を実施した結果、**給水ポンプ出口再循環配管** A系の、曲線部 1箇所について、高サイクル熱疲労割れが発生する可能性が否定できないと特定された。

評価より特定された 1箇所について、非破壊検査を実施し、問題のないことを確認した。
