1号機 タービン建屋地下1階における海水の漏えいについて(続報)

平成 18 年 11 月 29 日

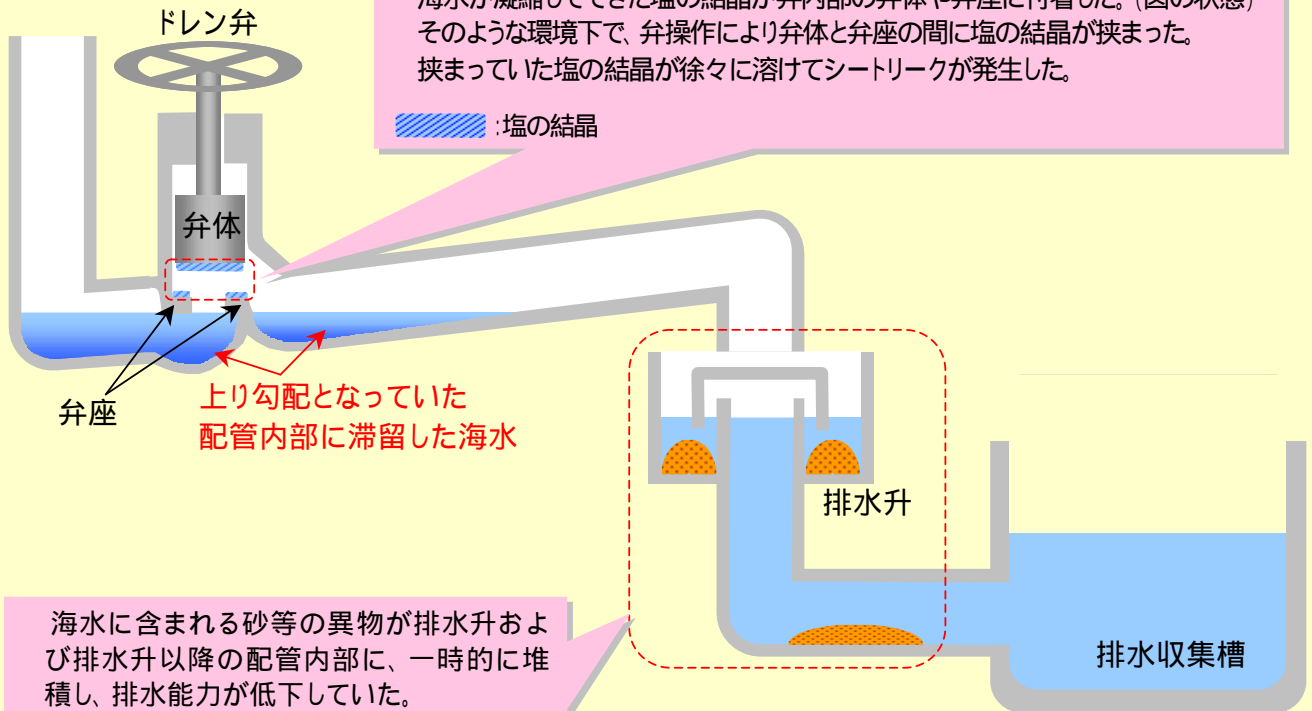
排水配管が排水升に向かって上り勾配となっていたため、海水が滞留した。海水が凝縮してできた塩の結晶が弁内部の弁体や弁座に付着した。(図の状態) そのような環境下で、弁操作により弁体と弁座の間に塩の結晶が挟まった。挟まっていた塩の結晶が徐々に溶けてシートリークが発生した。

上り勾配となっていた配管内部に滞留した海水

海水に含まれる砂等の異物が排水升および排水升以降の配管内部に、一時的に堆積し、排水能力が低下していた。弁からのシートリーク水が排水できず、溢水したと推定。
