## 5号機 第1抽気逆止め弁(A)の部品交換について(続報)

平成 19 年 3 月 9 日

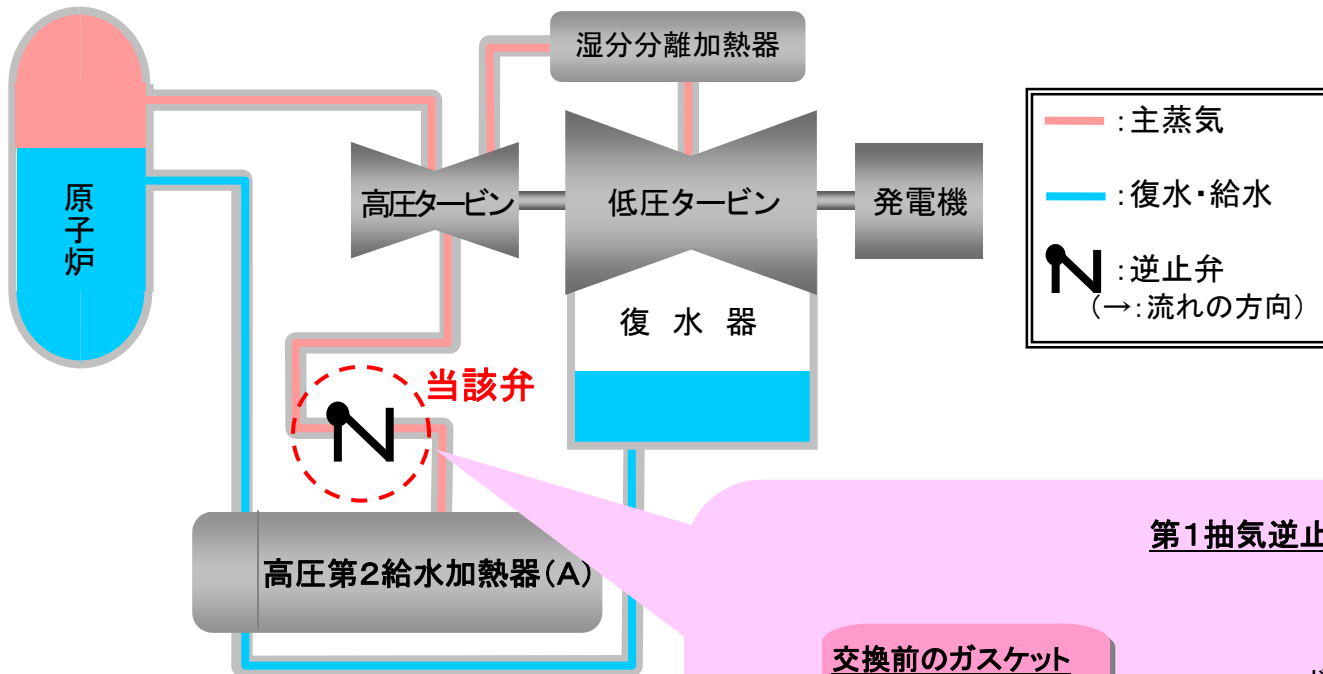
# 浜岡5号機 系統概要図

発生号機	5号機(調整運転中)(※2) :改良型沸騰水型、定格電気出力138万キロワット
発生日月日	平成19年2月14日(ガスケット交換を決定した日)
発生時の状況	<p>浜岡原子力発電所5号機(定格電気出力138万キロワット)は、定格熱出力一定運転中(調整運転中)のところ、2月12日午後4時35分頃、タービン建屋2階(放射線管理区域内)の湿分分離加熱器(A)(※3)付近の床面にごく僅かな水たまりがあることをパトロール中の当社社員が発見しました。</p> <p>現場を確認したところ、当該床面の上部に設置されている第1抽気逆止め弁(A)(※4)のボンネットフランジ部から水が滴下(1滴/秒)していることがわかったため、当該フランジ部のボルトの増し締めを行い、水の滴下は止まりました。</p> <p>本日、当該フランジ部に取り付けられているガスケットの仕様が間違っていることがわかったため、部品等の準備が整った後に当該フランジ部のガスケットの交換を行うこととしました。</p> <p>本事象によるプラントの運転への影響はなく、安定運転を継続しております。</p>
今後の予定	部品の準備が整った後に、当該フランジ部のガスケットの交換を行います。ガスケットの交換は、原子炉を停止して行う必要があるため、原子炉停止の日時については、準備が整った段階でお知らせいたします。

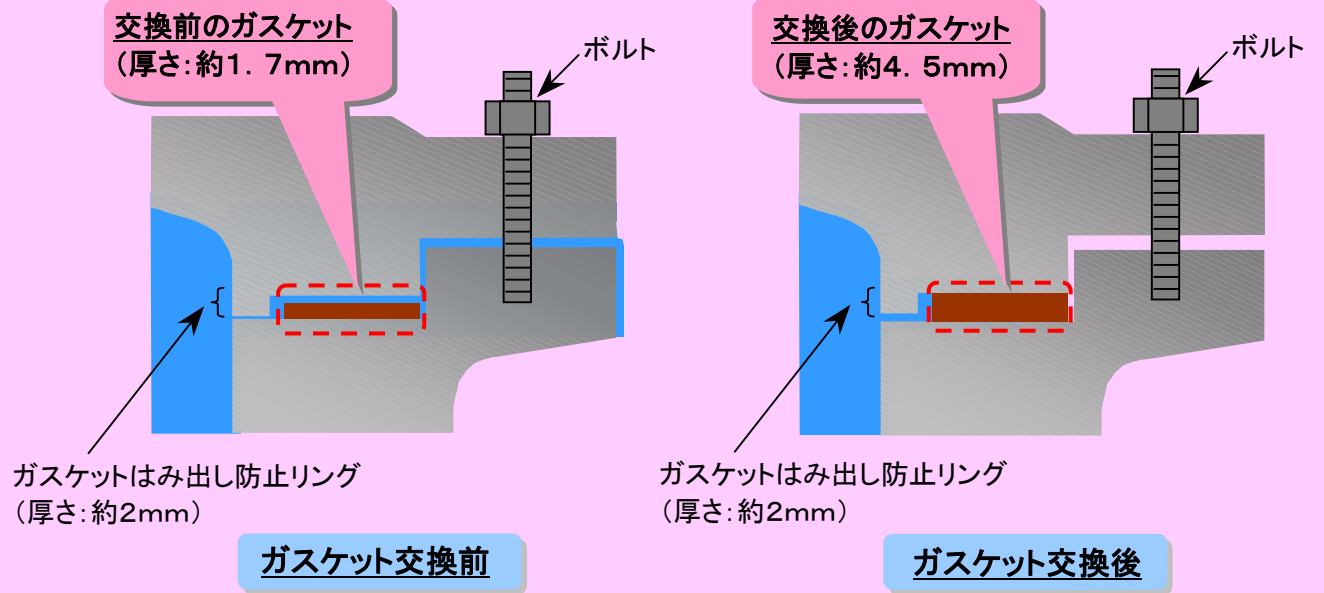
第1抽気逆止め弁(A)の断面図

原因	<p>ガスケット(※1)は、通常、製造業者から直接調達します。しかし、今回は、ガスケットの非アスベスト化の一環で、ガスケットの仕様変更が必要となったため、弁メーカーにガスケットの選定・検討業務を依頼しました。</p> <p>その際に、弁メーカーは、ガスケット取り付け部の内側にあるガスケットはみ出し防止リング(厚さ:2mm)の存在を確認せず、このリングの厚さよりも薄いガスケットを選定しました。</p> <p>当社においても、ガスケットの使用条件等については確認していましたが、寸法については弁メーカーが詳細設計図を所有しており、選定されたガスケットが適切であると考え、結果として適切でない仕様のガスケットを採用しました。</p>
対策	<p>今後、ガスケットの寸法を変更する際は、弁メーカーに、弁の構造を詳細に把握した上で問題ないことを確認するよう指示するとともに、当社においても、ガスケットの厚さ等の寸法が、弁の構造に対して適しているか否かの確認を図面および現場確認によって行うこととしました。</p> <p>なお、当該弁と同様にガスケットの交換を行った他の抽気逆止め弁3弁について、仕様が適切であることを確認するとともに、念のため外観点検を実施し漏えいのないことを確認しました。</p>

作業実績	<p>2月17日に原子炉を停止し、翌日、当該フランジ部のガスケットの交換作業を実施しました。その後、19日に原子炉を起動し20日から発電を再開しています。</p> <p>本日、定格熱出力一定運転状態で、交換後の外観点検を行い、当該部から漏えいのないことを確認しました。</p>
------	--
