浜岡原子力発電所3・4号機 窒素補給用配管取替工事における 手続き不備等に関する原子力安全・保安院への報告について

平成19年3月30日

窒素補給用配管取替工事における手続き不備等に関する報告の概要について

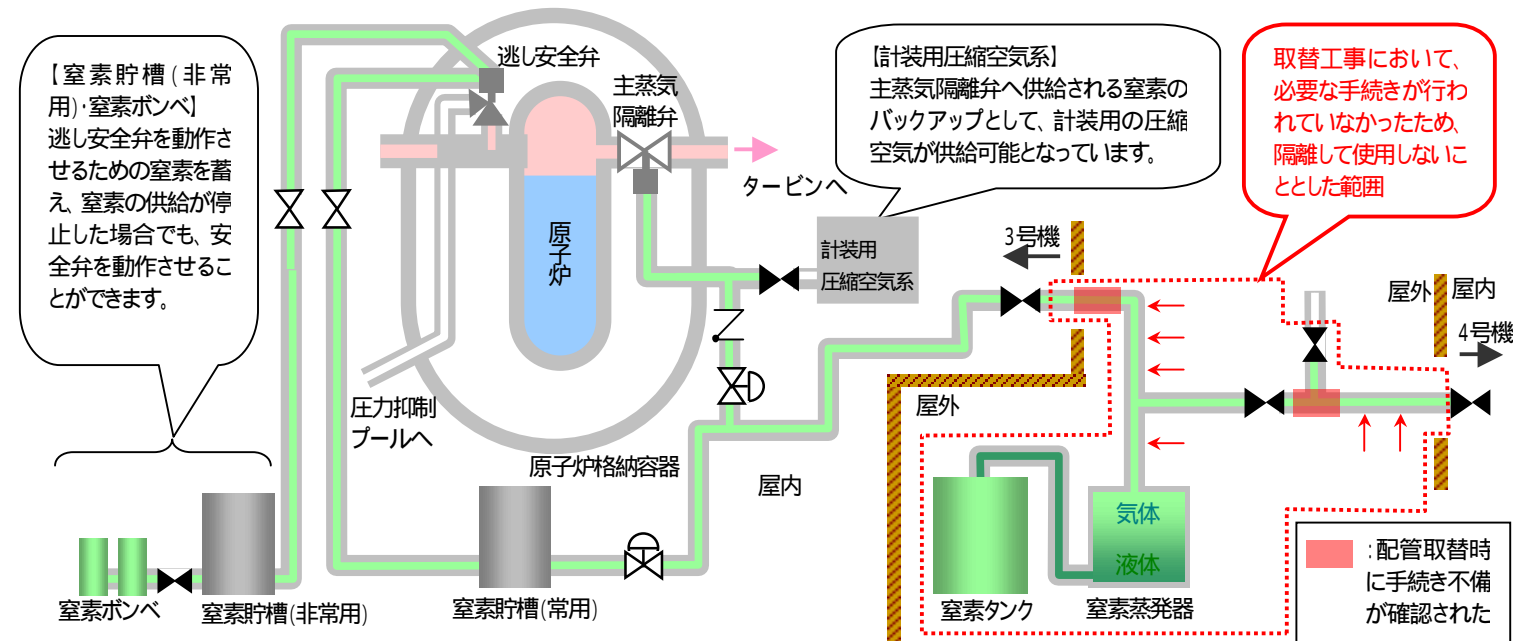
浜岡3・4号機 窒素補給系統概要図

当該配管に関して、「工事計画書記載設備でない」との思いこみから、技術基準上の要求事項に配慮した管理を実施してこなかったことを踏まえ、当該系統の屋外配管の外表面について、平成19年2月28日～3月26日にかけて目視点検したところ、133箇所に腐食が確認され、その内6箇所については技術基準で規定される必要最小厚さを満たさないことを確認した。([点検結果]参照)

腐食箇所	現在の配管厚さ(mm)	技術基準で規定される必要最小厚さ(mm)	使用圧力を考慮した必要最小厚さ(mm)
(1)	2.2	3.0	0.8
(1)	1.0		
	2.8		
	1.8		
	2.5		
	0.4

ア. 技術基準の適用範囲外との思いこみから、点検計画において点検範囲と点検内容が明確に規定されていなかった。
イ. 3年毎に実施する塗装修理において腐食が確認された場合、腐食の除去は実施していたが、厚さ測定を実施していなかった。

上記6箇所と技術基準の必要最小厚さは満足するが、その余裕が少ない6箇所(厚さ 3.5 mm * を割るもの)について、配管の取り替えを実施する。 * 最小厚さ 3.0mm に余裕 0.5mm を加えた値
