## 4号機 低圧第3給水加熱器(A)ドレンレベルスイッチの部品破損について(続報)

平成16年12月10日

4号機(平成16年9月29日から第8回定期点検中)において、低圧第3給水加熱器(1)(A)の計測機器の点検を実施したところ、ドレンレベルスイッチ(2)2台において、水位検出のための部品(フロート)が破損していることを確認しました。(平成16年11月19日お知らせ済み)

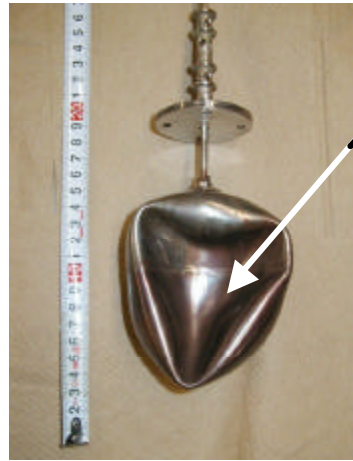
損傷していたフロート  
(低圧第3給水加熱器(A)ドレンレベルスイッチ)

このことから、配管内で高濃度に蓄積された非凝縮性ガスがスイッチ容器内に入り込み、触媒を着火源とした燃焼に伴う圧力上昇によりフロートが破損したものと推定されます。

フロート半面に  
大きなつぶれ

このため、弁の取り付けを適切な状態にするるとともに、配管の急激な立ち上がり部を撤去しました。これにより、非凝縮性ガスが高濃度に蓄積されることはありませんが、念のため、当該レベルスイッチおよび類似系統にある計測機器について、着火源となる触媒を撤去しました。

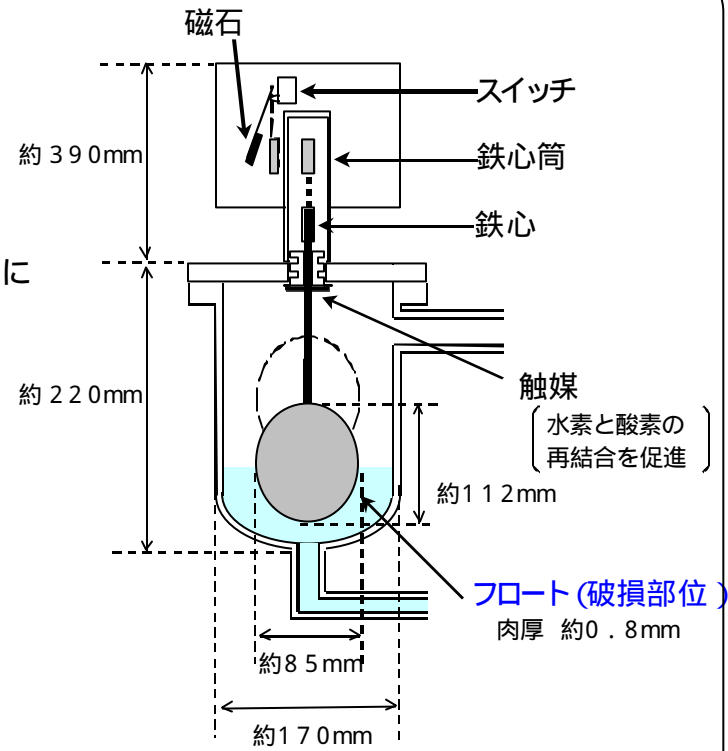
低圧第3給水加熱器(A)ドレンレベルスイッチ概略図

スイッチが入る仕組みは、ドレンの量が増えると、フロート(浮き)とフロートの先に取り付けられた鉄心が上昇し、磁石が引き付けられて動作します。

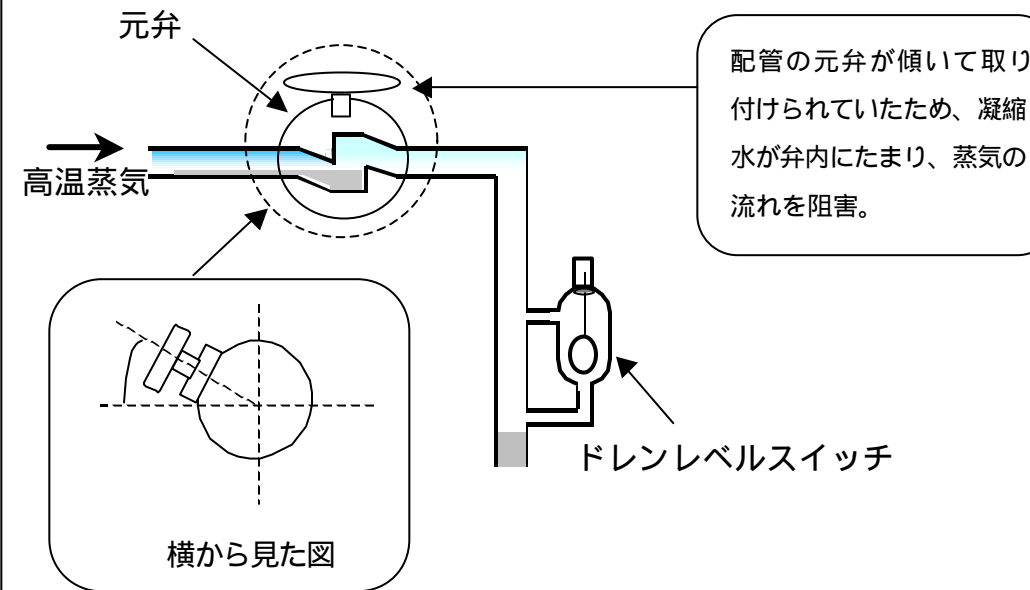
(1) 破損メカニズム (推定)

破損したドレンレベルスイッチとこれにつながる配管および他の類似系統を調査したところ、破損したドレンレベルスイッチにつながる弁、配管については、弁の取り付け方法が他と異なっていることや、配管が急激に立ち上がっていることから、蒸気に含まれる非凝縮性ガス(水素と酸素)が蓄積しやすい箇所がありました。また、非凝縮性ガスは通常運転中の温度では自然着火することはありませんが、高濃度の非凝縮性ガスがスイッチ容器内に取付けられている触媒(5)に触れると、通常運転中の温度でも燃焼に至る可能性があることが分かりました。

フロート破損の推定メカニズムおよび対策  
(低圧第3給水加熱器(A)のドレンレベルスイッチ)

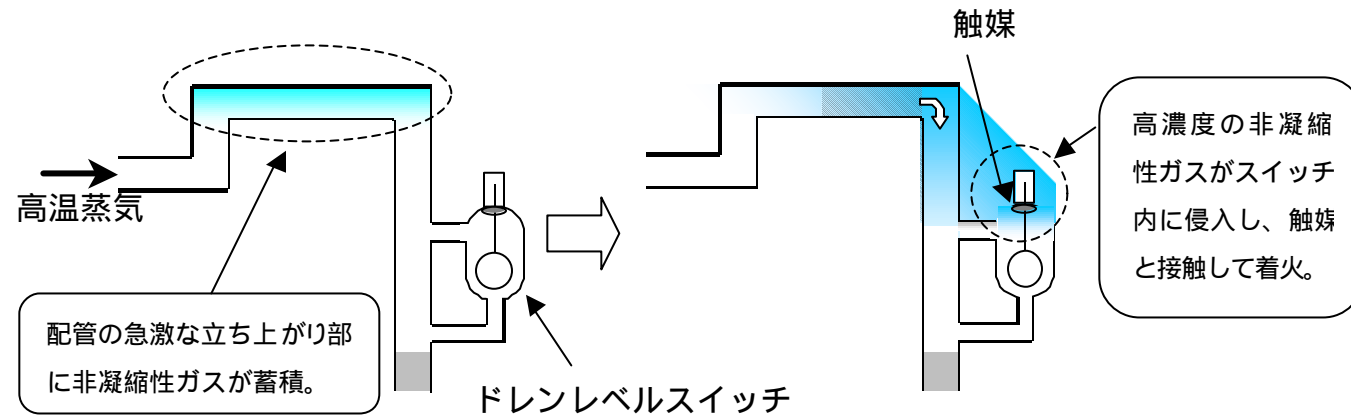
(1) 破損メカニズム (推定)

類似箇所の点検の結果、湿分分離加熱器(3)第1段加熱器(B-1)ドレンタンク(4)のドレンレベルスイッチ1台の部品(フロート)の破損を確認しました。その他の計器は異常ありませんでした。

フロート破損の推定メカニズムおよび対策  
(湿分分離加熱器第1段加熱器(B-1)ドレンタンクのドレンレベルスイッチ)
