4号機 炉心シュラウド等の健全性の評価結果について (続報)

平成 16 年 12 月 10 日

1. 今回の炉心シュラウド等の点検で確認されたひび割れについて

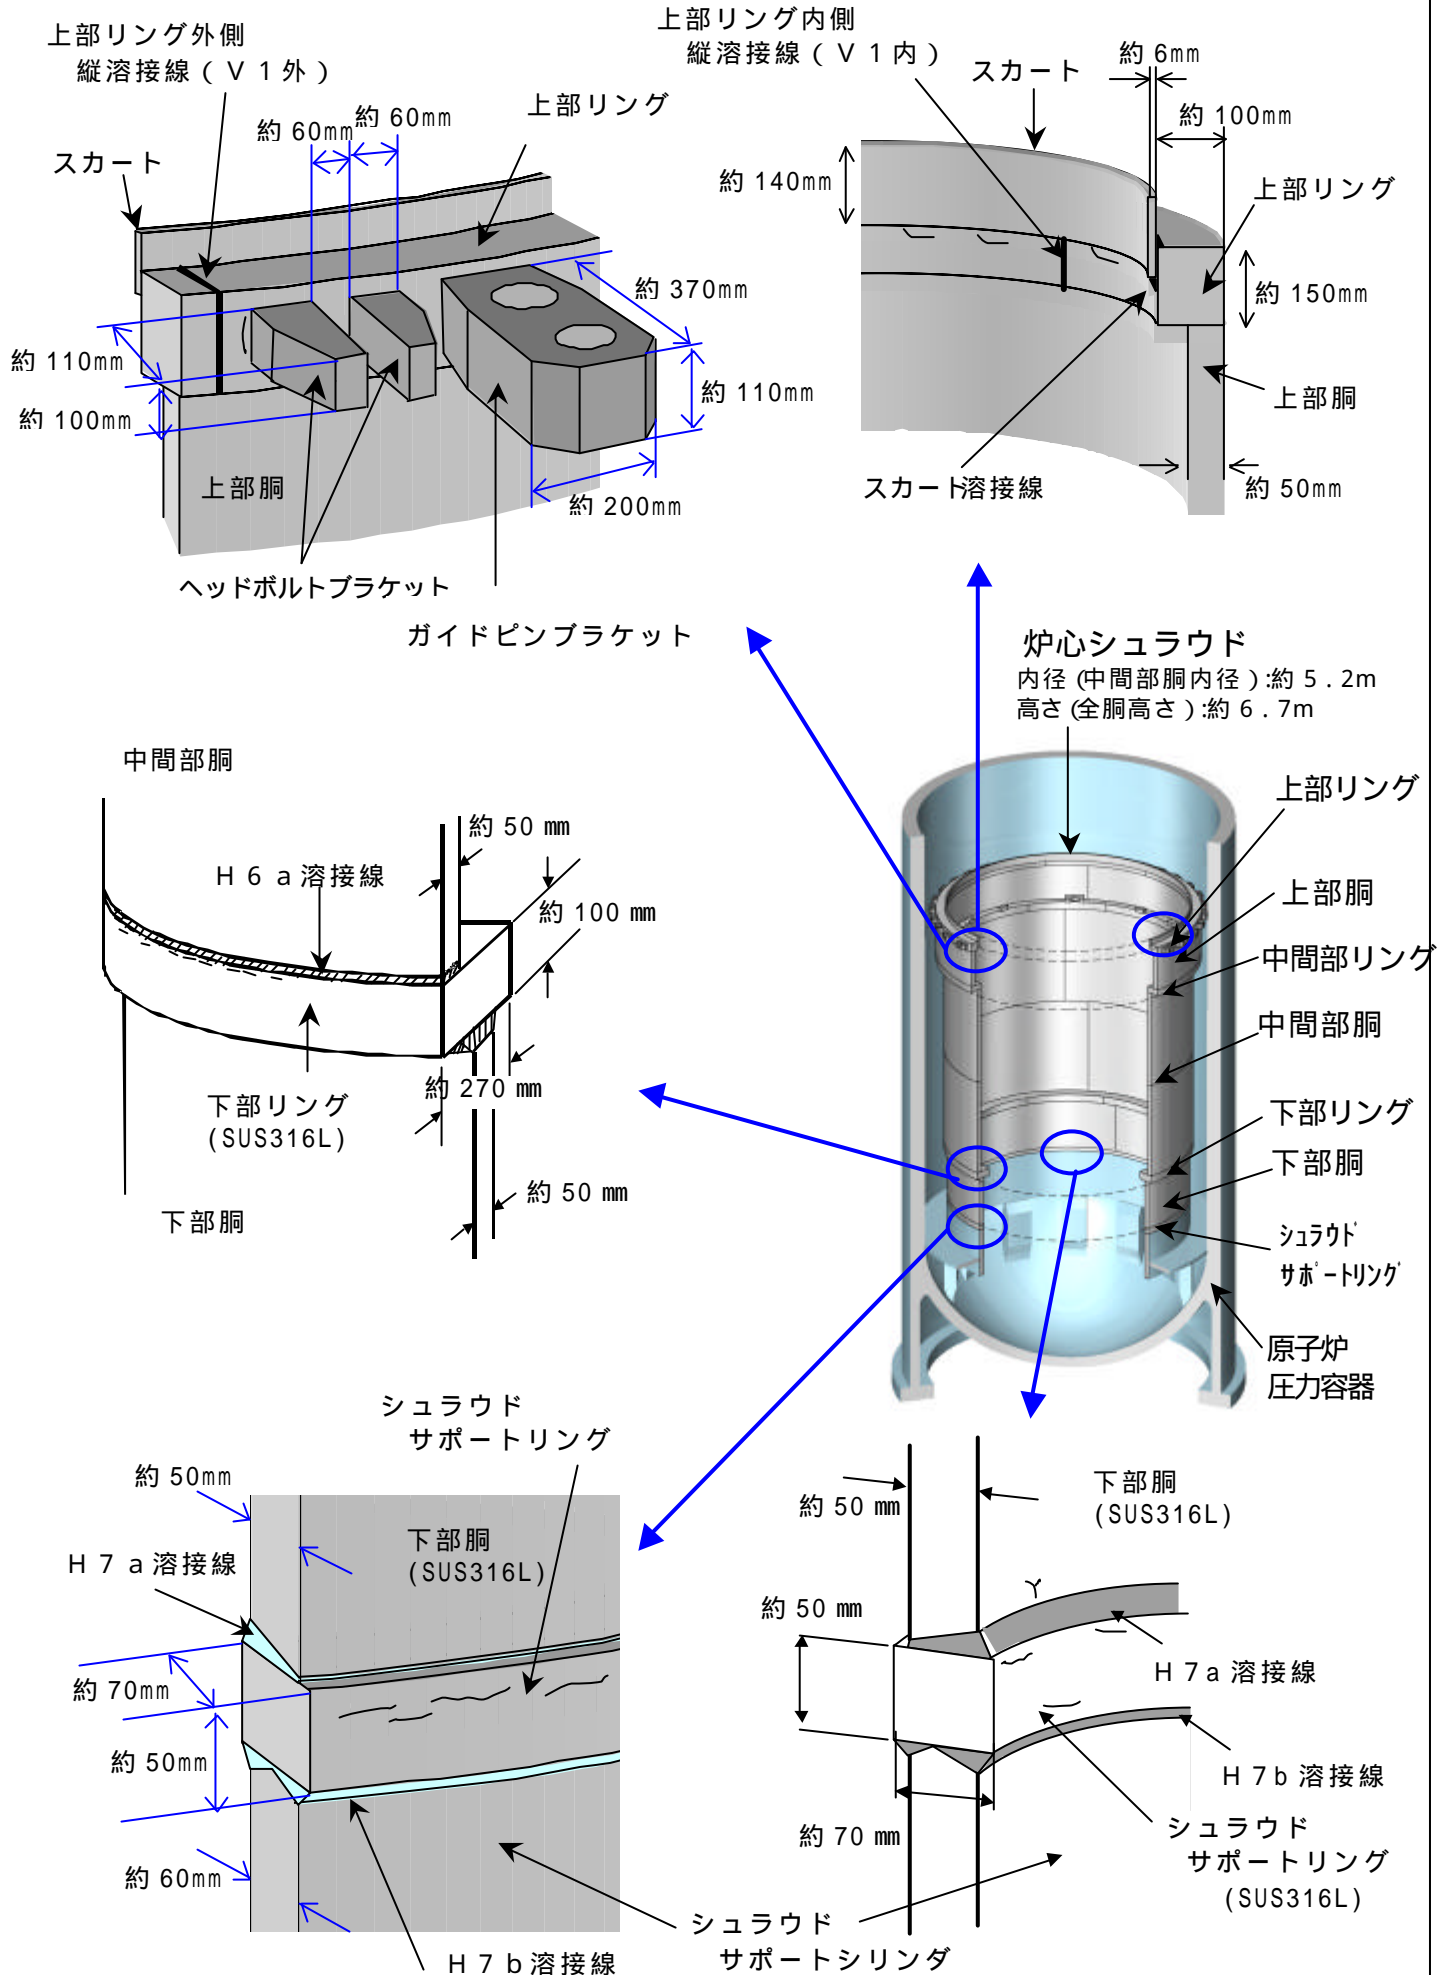
ひび割れの確認された溶接線

4号機(平成16年9月29日から第8回定期点検中)においては、10月11日に炉心シュラウド等の溶接線の点検を開始しました。点検により、シュラウドサポートリングの外側溶接線(H7a,H7b)付近、炉心シュラウド上部リングのスカート溶接線付近及びヘッドボルトブラケット溶接線付近にひび割れを確認しました。(平成16年10月19日、11月16日お知らせ済み)

ひび割れが確認された溶接線	最大深さ(mm)	平均深さ(mm)
シュラウドサポートリング外側溶接線(H7a,H7b)付近	約12	約9
スカート溶接線付近	約12	約6
ヘッドボルトブラケット溶接線付近	約10	約6
ガイドピンブラケット溶接線付近	約18	約9

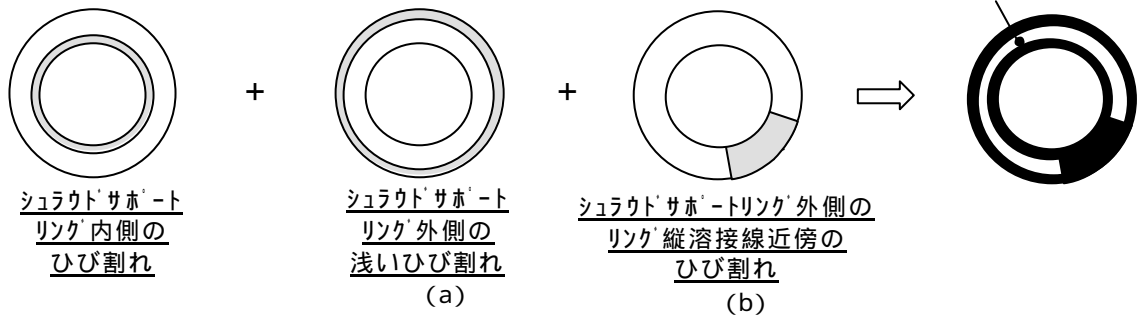
ひび割れ評価のイメージ

平均的な深さ(約8mm)のひび割れが全周にあるものと仮定

(a) UTでほとんど深さを検出できない浅いひび割れについて、保守的に検出限界深さと考えられる4mmのひび割れが全周にあるものと仮定。

(b) 縦溶接線付近に確認されているひび割れについて、保守的に板厚方向に貫通しているものと仮定。

上記、を重ね合わせて健全な部分の面積 (残存面積) を求め、残存面積が最低限必要な残存面積に比べて大きいことを確認しました。

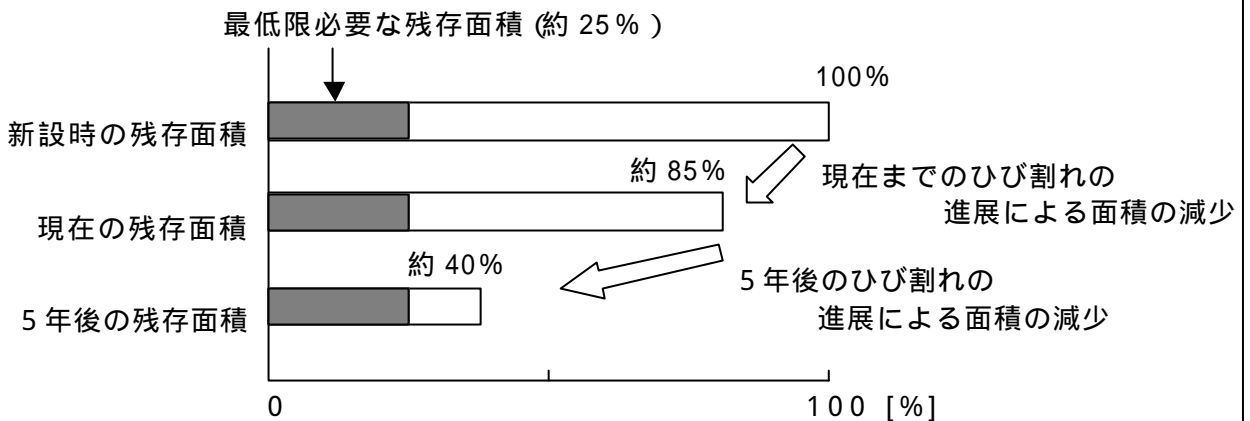
図 シュラウドサポートリングの残存面積の比較

ひび割れが半径方向及び周方向に広がっていくものとして、5年後の残存面積を求めたところ、最低限必要な残存面積に比べて大きいことを確認しました。

評価の結果、現在及び5年後のシュラウドの残存面積は、最低限必要な残存面積に比べて大きく、その進展を考慮しても、原子炉の運転に問題ないと評価しました。

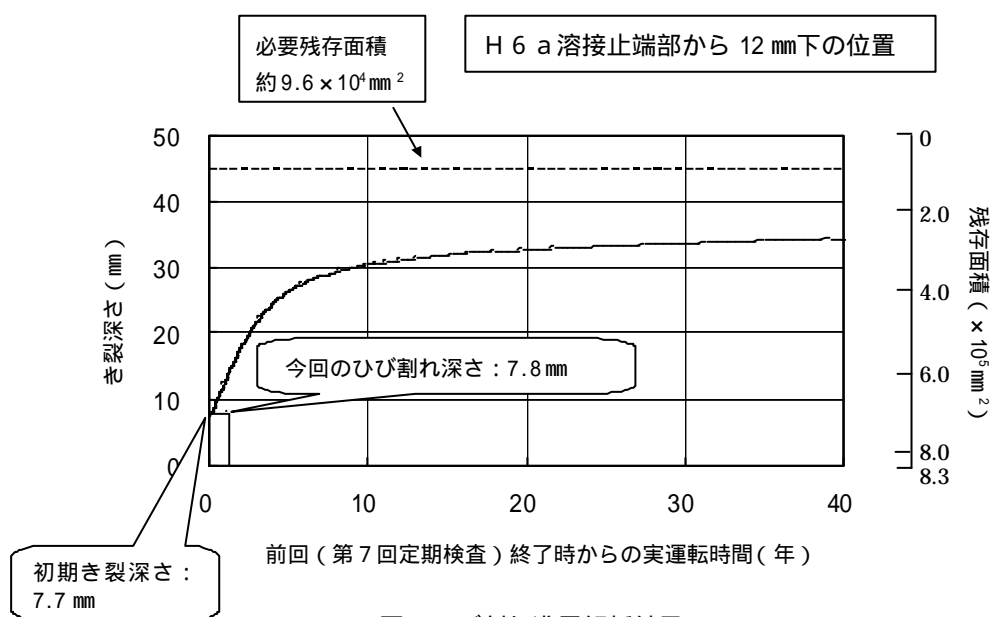
図 ひび割れ進展解析結果

前回 (第 7 回定期点検) で確認されているシュラウド下部リング外側溶接線 (H6a) 付近のひび割れについては、前回に 5 年間の運転に対する健全性の評価を実施し、運転継続に問題のないことを確認しております。今回、継続点検を実施しました。

その結果、ひび割れの進展はほとんど認められず、前回実施した炉心シュラウド等の健全性評価の予測範囲内であることを確認し、炉心シュラウド等の健全性が維持されていると評価しました。

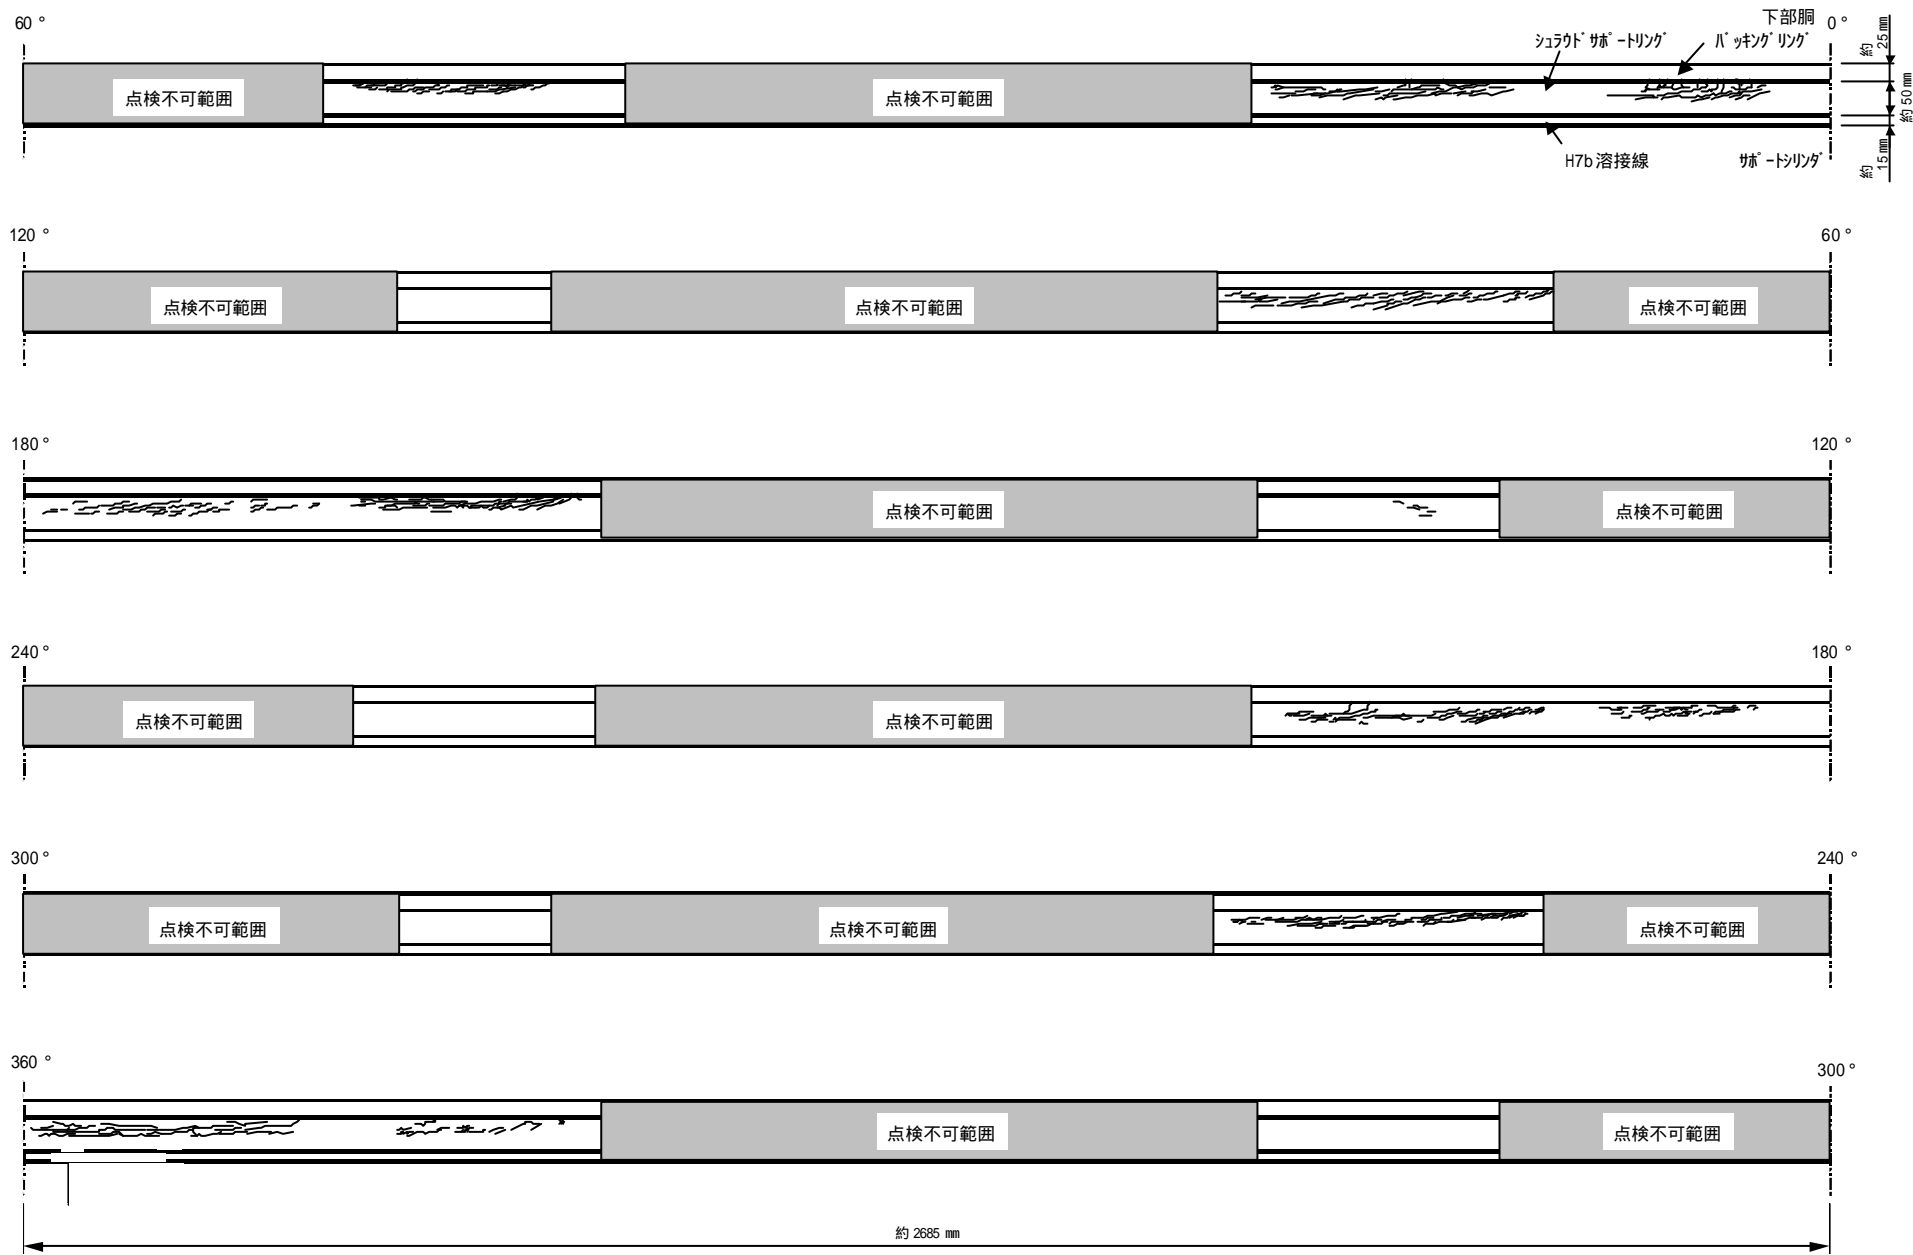
図1：シユラウドサポ-トリング外側溶接線（H7a,b外）付近目視点検結果

目視点検で確認したひび割れの大部分は、超音波探傷試験の結果、ひび割れの深さは検出されず、ごく浅いひび割れと考えられます。深さが検出されたひび割れは、シュラウドサポートリング縦溶接線付近に集中しており、ひび割れが深くなったのは、シュラウドサポートリング縦溶接線の応力による影響と考えられます。

また、シュラウドサポートリング溶接線(H7a,H7b)付近のひび割れについては、今回、外側の溶接線付近においてひび割れを確認したため、前回確認した内側の溶接線付近のひび割れとあわせて健全性の評価を実施しました。その結果、今後のひび割れの進展を考慮した上で、炉心シュラウド等の健全性評価を実施し、現状及び5年後においても、炉心シュラウドは十分安全な強度を維持していることを確認しました。

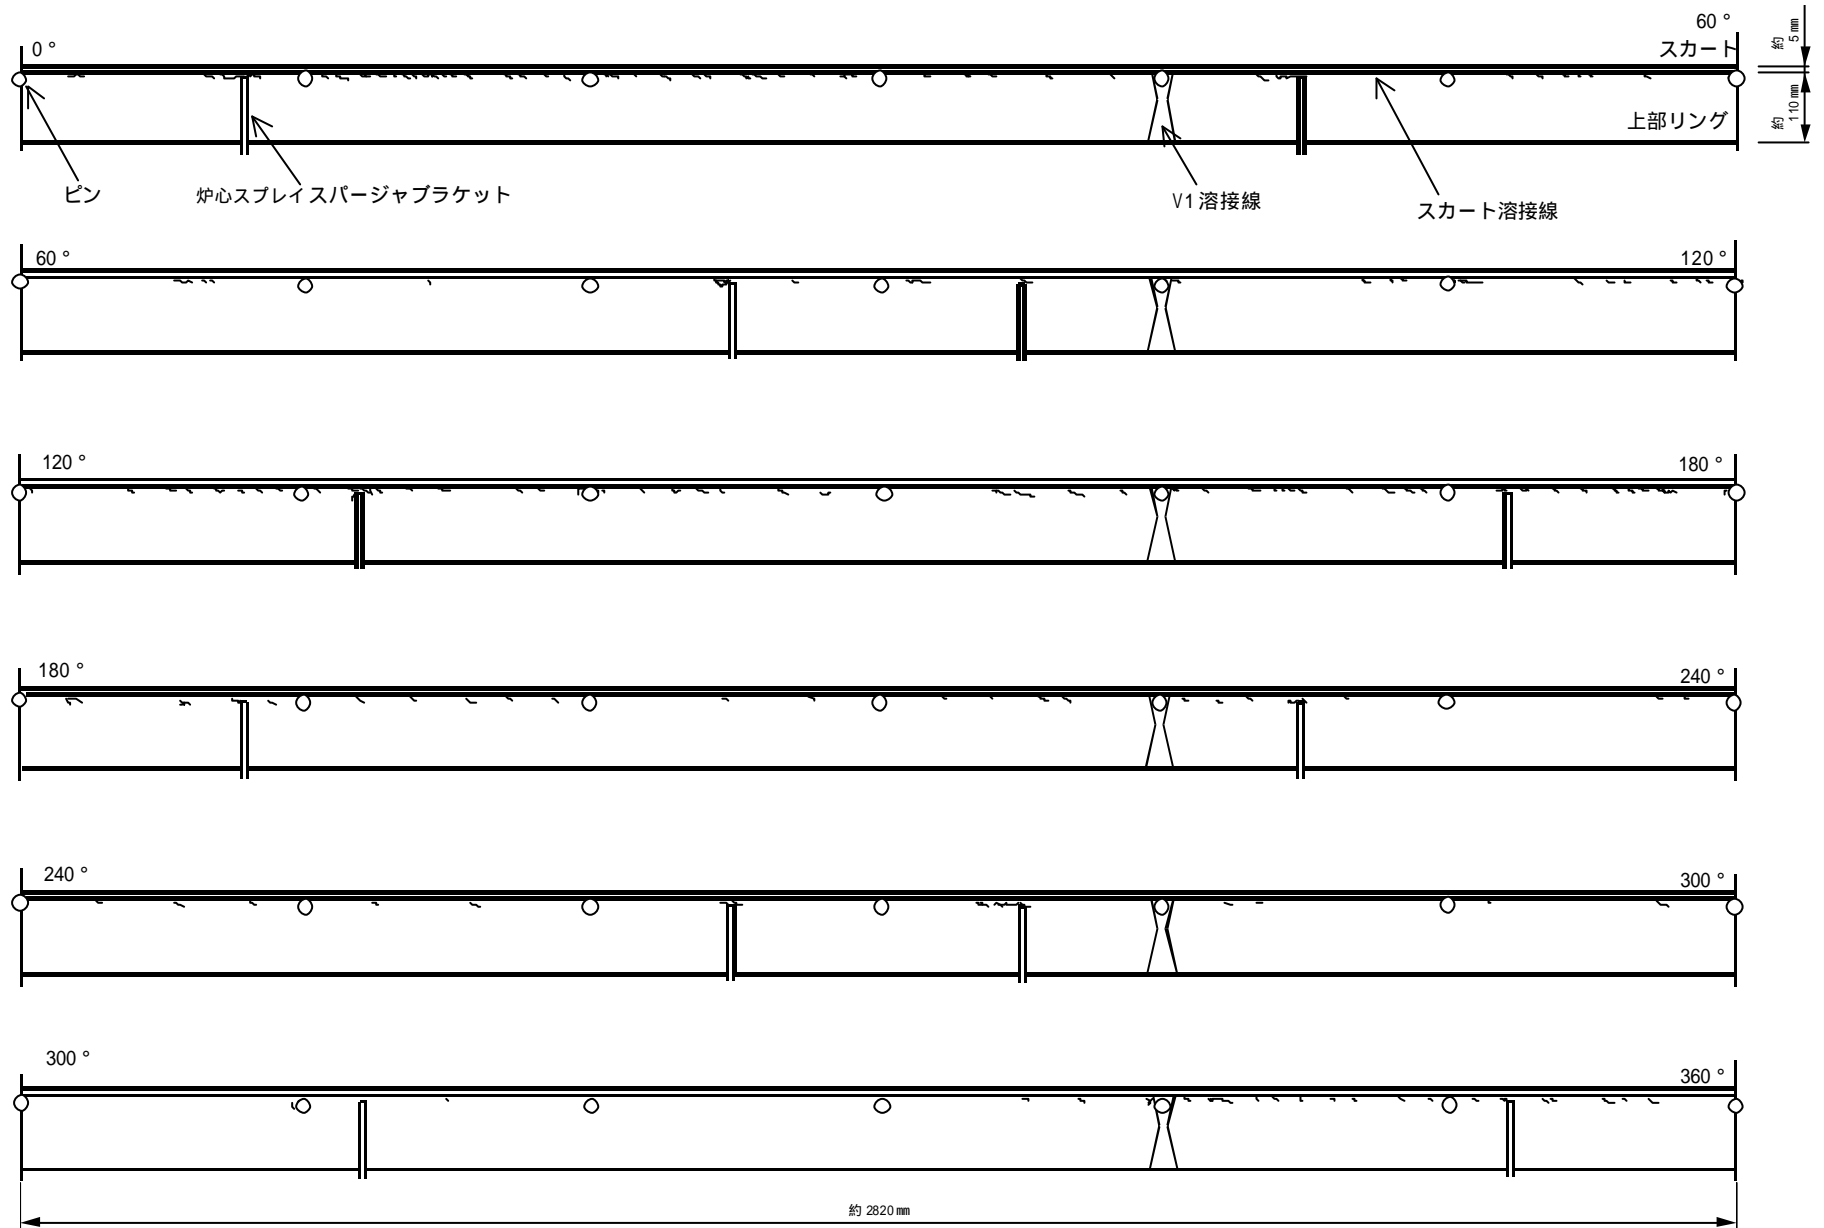
図 2 : スカート溶接線付近目視点検結果

上部リングのひび割れは、スカート溶接線付近、ヘッドボルトブラケット溶接線付近及びガイドピンブラケット溶接線付近にあり、以下の点から炉心シュラウドの構造健全性に影響を及ぼすものでないと判断しました。

すみ肉溶接部であり、深さ方向のひび割れの進展は停まると考えられること

ひび割れの深さが、必要最小板厚を十分下回っていること

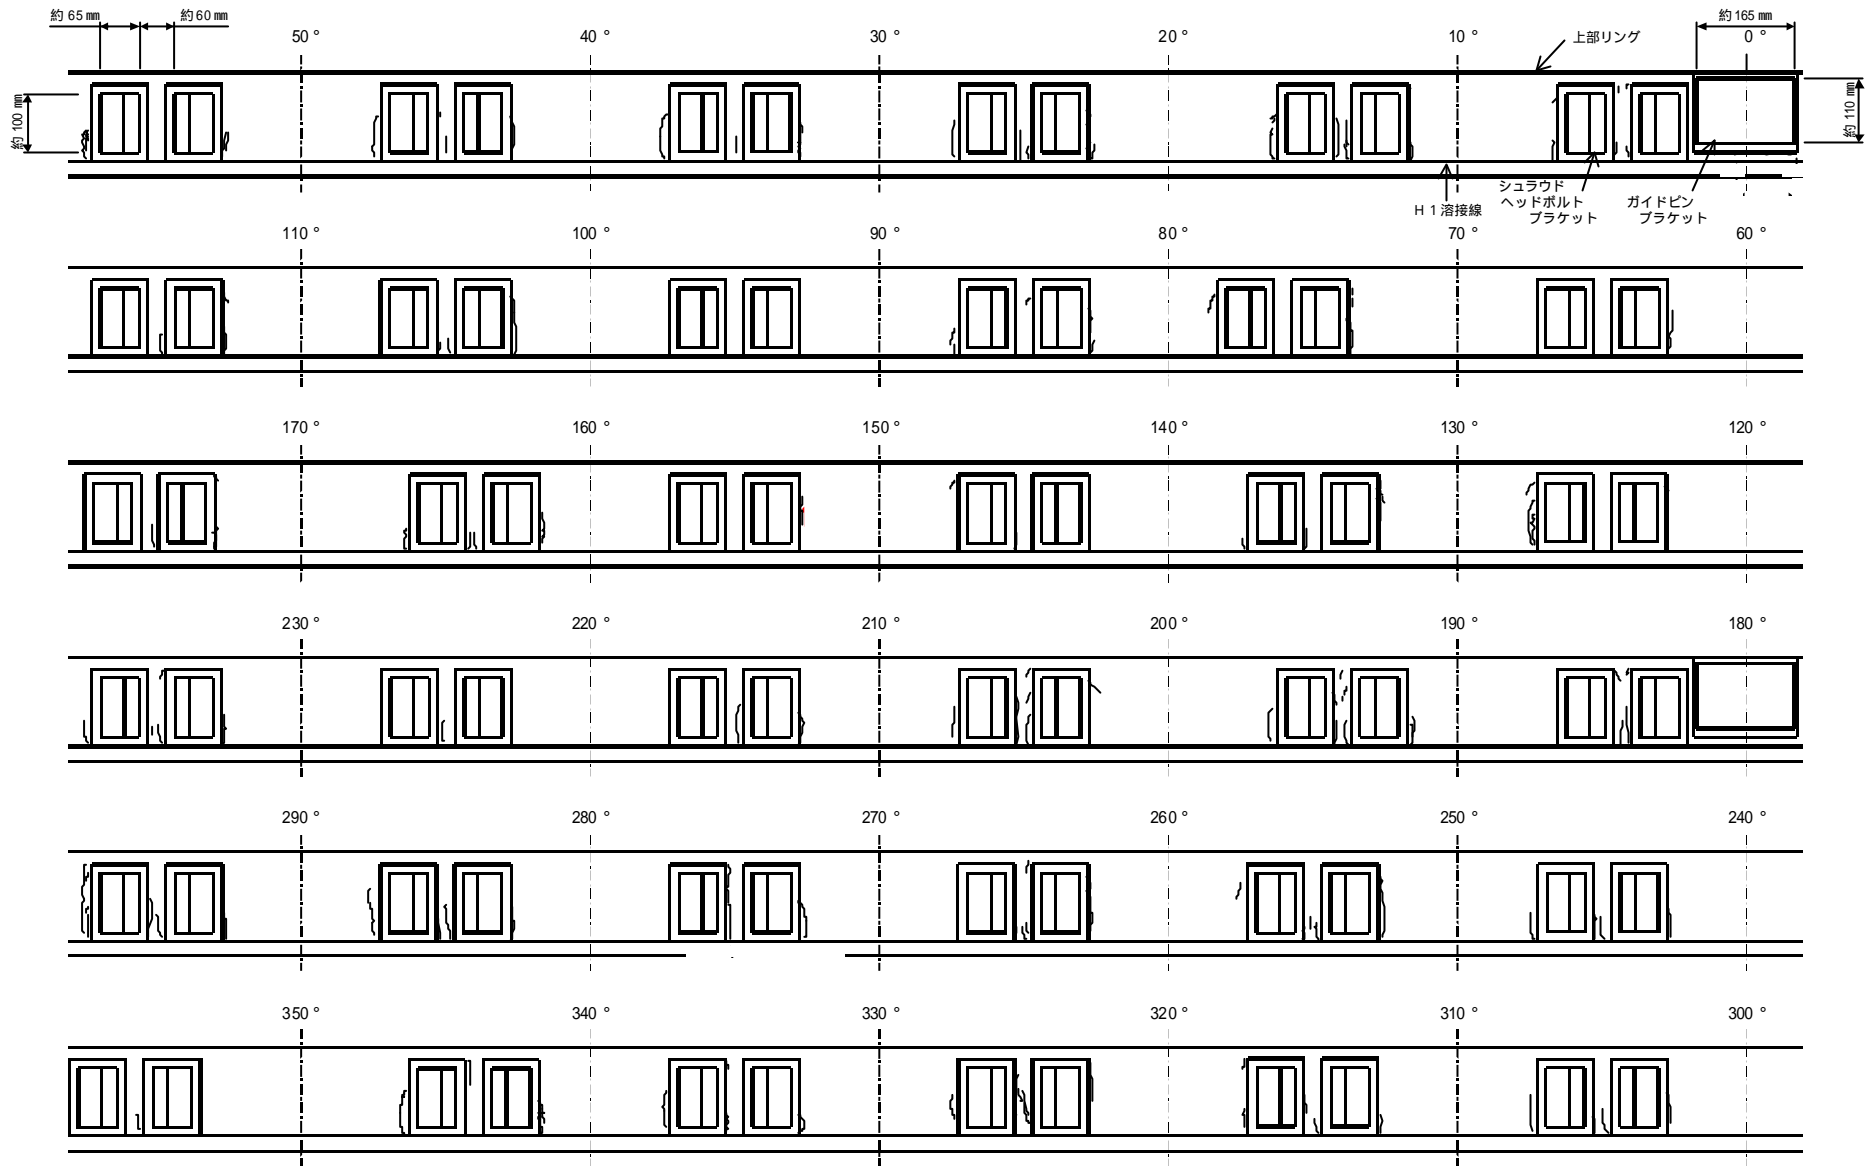
図3：ヘッドボルトブラケット及びガイドピンブラケット溶接線付近目視点検結果

当該溶接部は炉心シュラウドの上部に取り付けられており、炉心シュラウドの安全機能である炉心支持機能及び再冠水維持機能を担保する部分ではありません。

当該溶接部はすみ肉溶接であり、すみ肉溶接部の引張残留応力は表面近傍に限られるため深さ方向の進展は停まると考えられます。

炉心シュラウド上部の必要最小板厚は約 4 mm であり、超音波探傷試験によるひび割れ深さ測定結果をみても構造上十分な余裕があります。

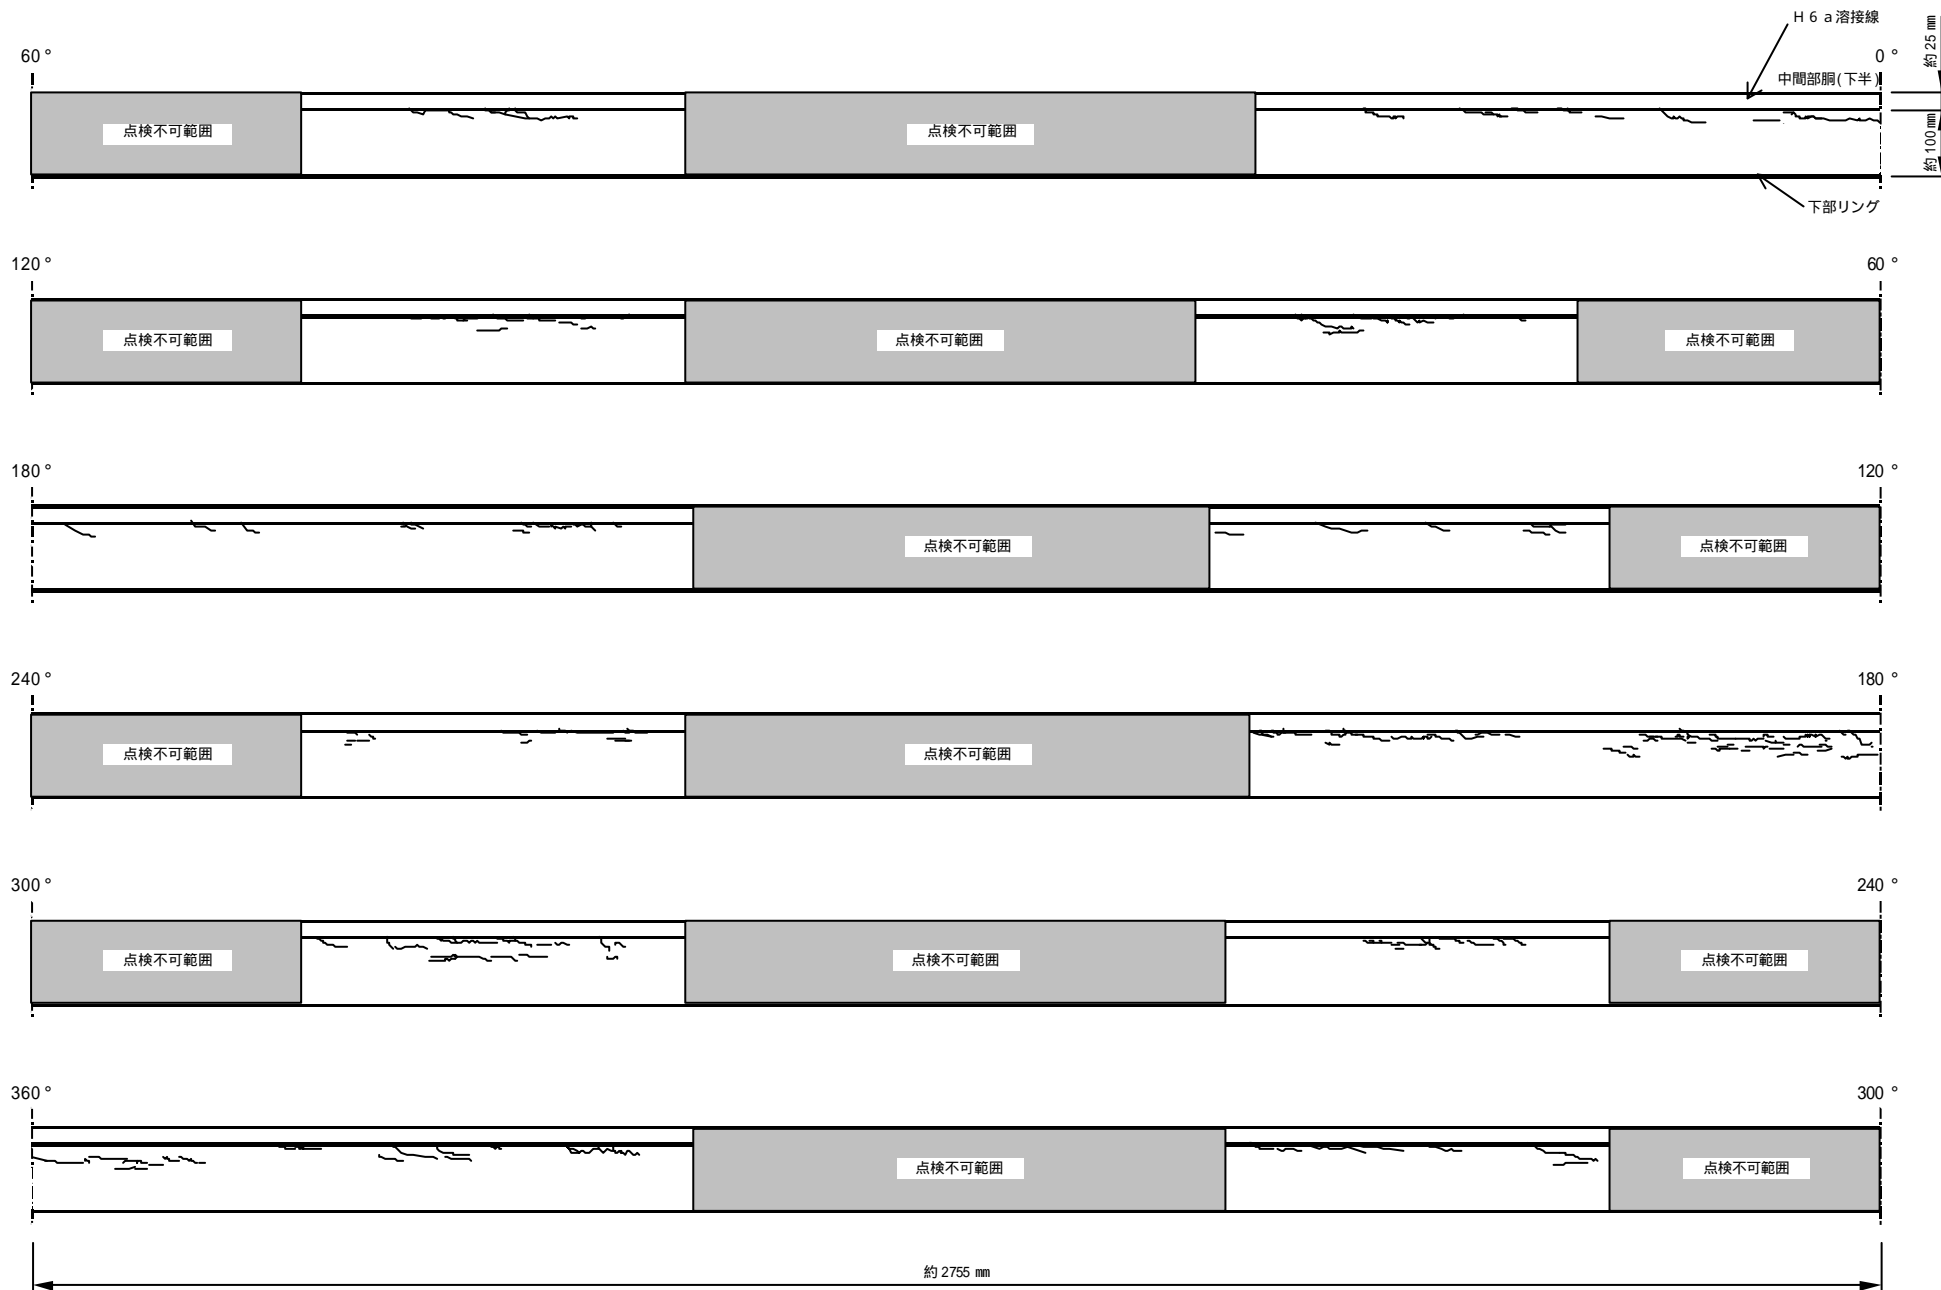
図4：シュラウド下部リング外側溶接線（H6a 外）付近目視点検結果

シュラウド下部リング外側溶接線 (H6a)付近のひび割れについては、前回到5年間の運転に対する健全性の評価を実施し、運転継続に問題のないことを確認しております。

今回の点検の結果、ひび割れの進展はほとんど認められず、前回実施した炉心シュラウド等の健全性評価の予測範囲内であることを確認し、炉心シュラウド等の健全性が維持されていると評価しました。

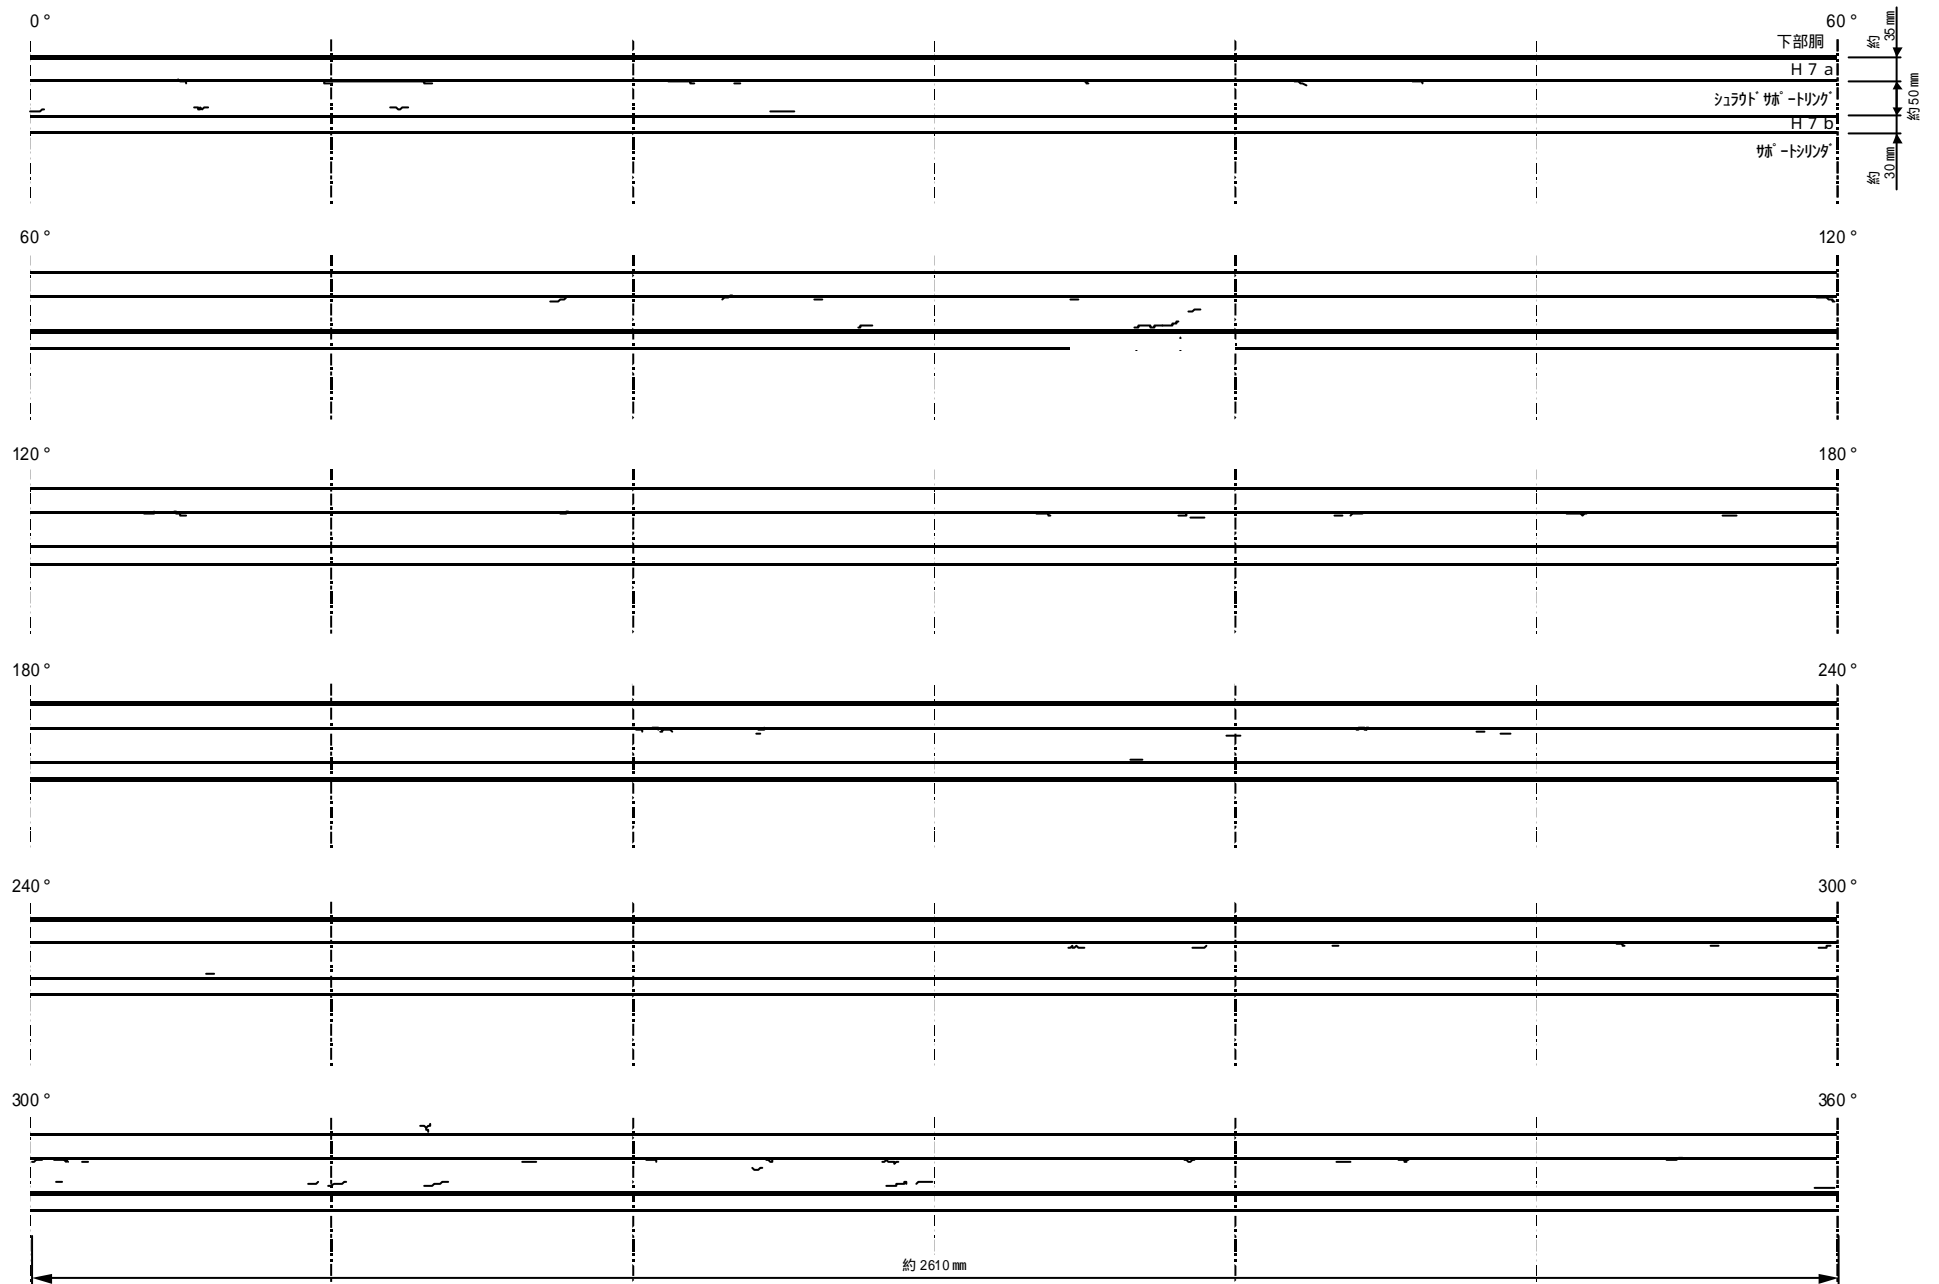
図5：シュラウドサポートリング内側溶接線（H7a,b内）付近目視点検結果

また、シュラウドサポートリング内側溶接線 (H7a, H7b)付近のひび割れについては、前述のとおり、今回の点検で確認したシュラウドサポートリング外側溶接線 (H7a, H7b)付近のひび割れとあわせて、健全性の評価を実施しました。
