## 1・2号機共用排気筒ダクト接続部のひび割れの応急対策について (続報)

平成 16 年 12 月 27 日

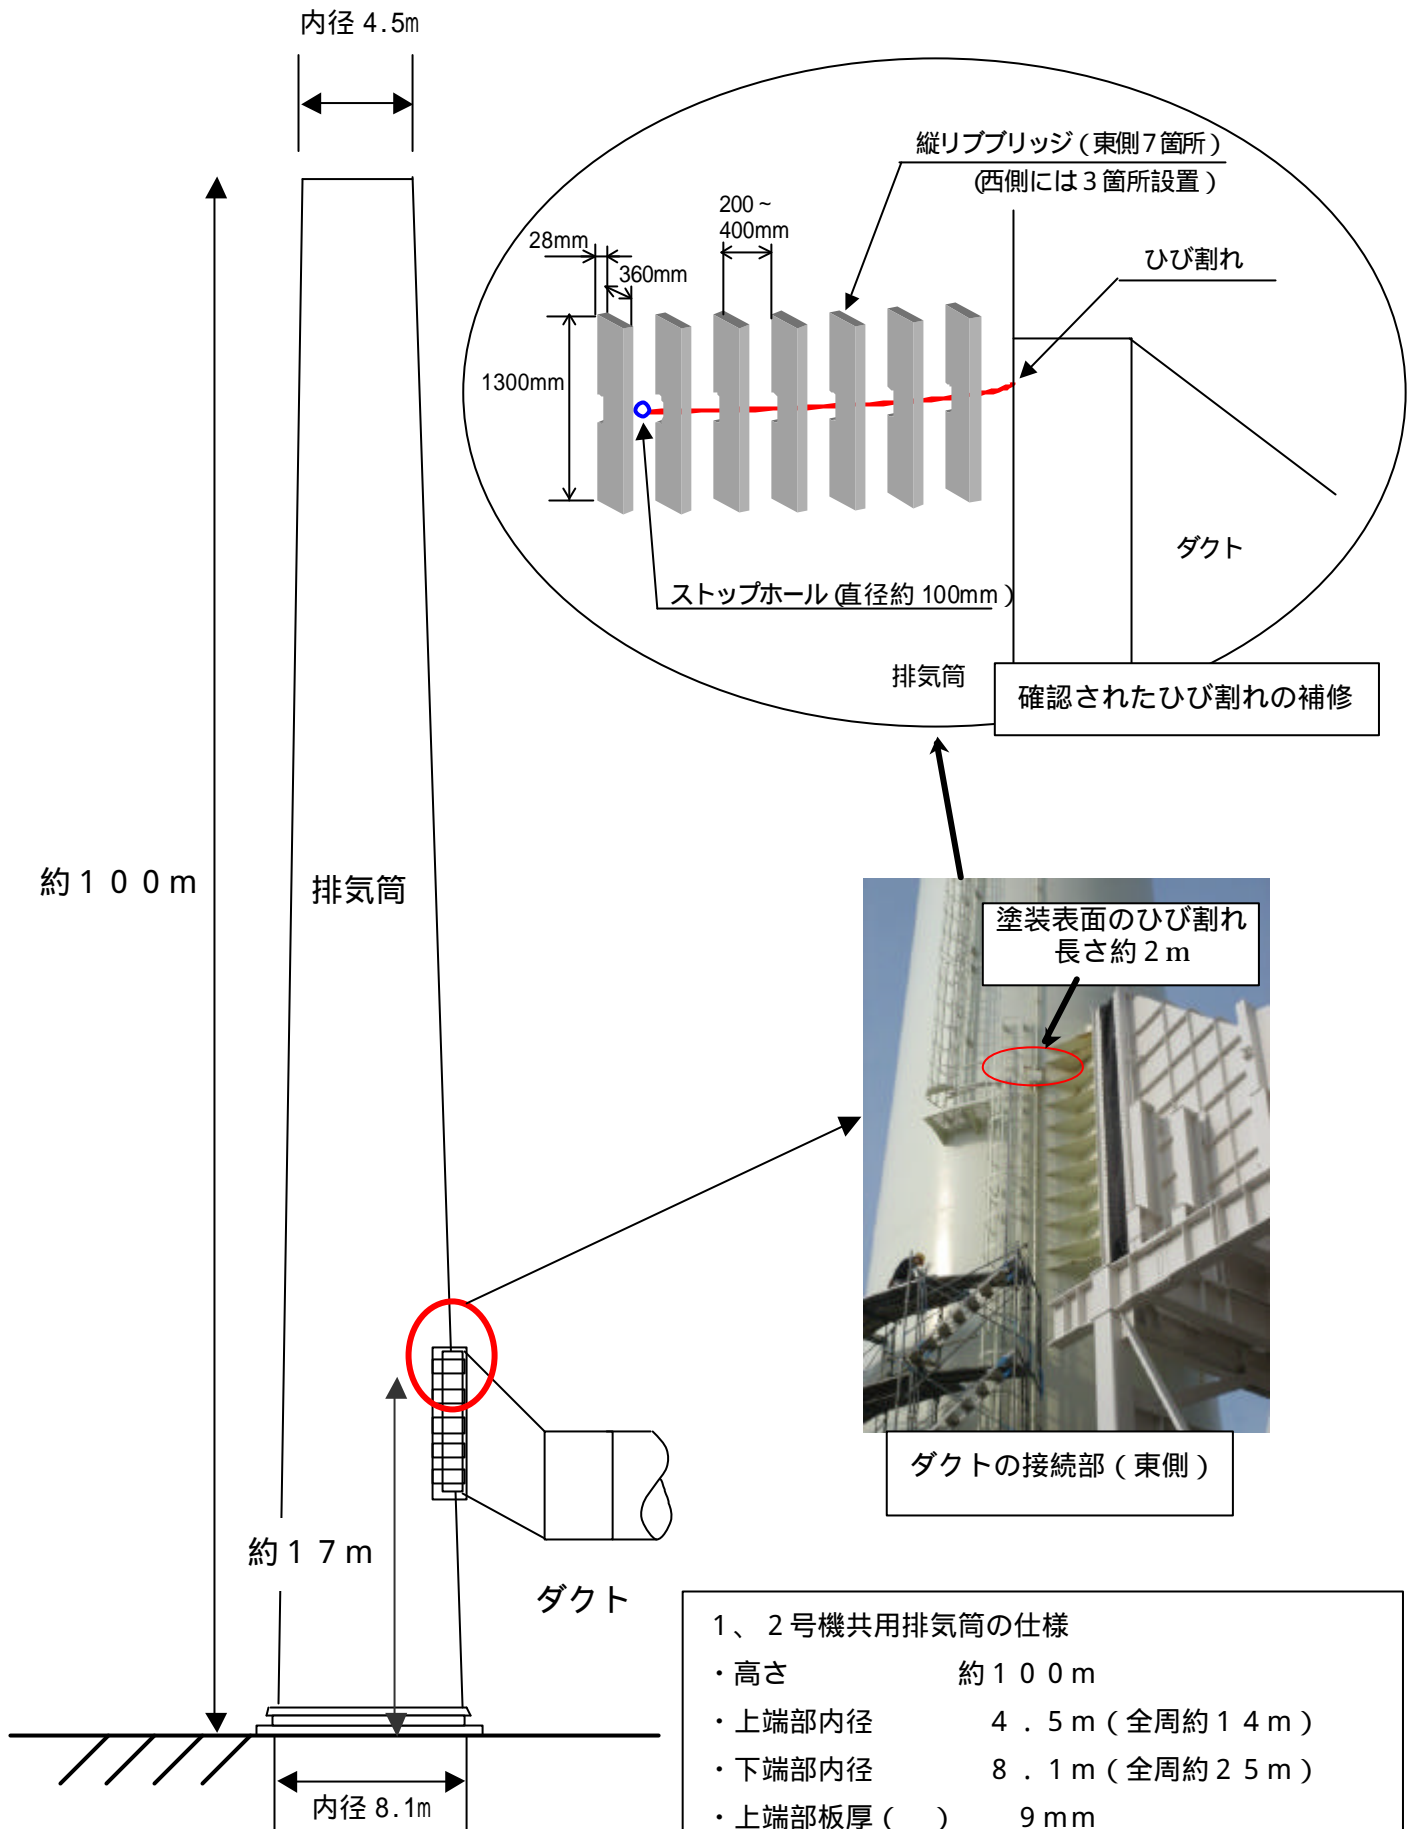
1、2号機共用排気筒の仕様

12 月 19 日に、当該部周辺の一部を外観目視調査したところ、排気筒の周方向 2 箇所、塗装のひび割れ (長さ約 2m と約 1m)があるのを確認しました。また、その一部について塗装を除去して調査したところ、排気筒の本体表面部にひび割れが発生していることを確認しました。

12 月 21 日、当該部位の漏えい確認試験 ( 3 )により、ひび割れ箇所の一部から空気が漏えいしていることを確認しました。

確認されたひび割れについて健全性評価 ( 4 )を行い、排気筒が現状でも十分な強度を維持していることを確認しましたが、ひび割れがさらに進展することを防止するために応急対策を実施することとしました。

- ・高さ 約 100 m
- ・上端部内径 4.5 m (全周約 14 m)
- ・下端部内径 8.1 m (全周約 25 m)
- ・上端部板厚 ( ) 9 mm
- ・下端部板厚 ( ) 29 mm
- (当該部付近板厚 約 26 mm)

排気筒は鋼鉄製であり、内面には約 80 mm のモルタルの内張がされています。

ひび割れ箇所の上下をはさむようにブリッジ状の金属板 (縦リブリッジ)を溶接し、補強するとともに、ひび割れの先端部を孔開け加工 (ストップホール ( 5 ))し、ひび割れの進展を防止する形状にします。
