## 山岳地での雷災害防止

### 雷の痕跡から学ぶもの

## Lightning Strike Prevention in Mountainous Area

### Learning from Lightning Damage

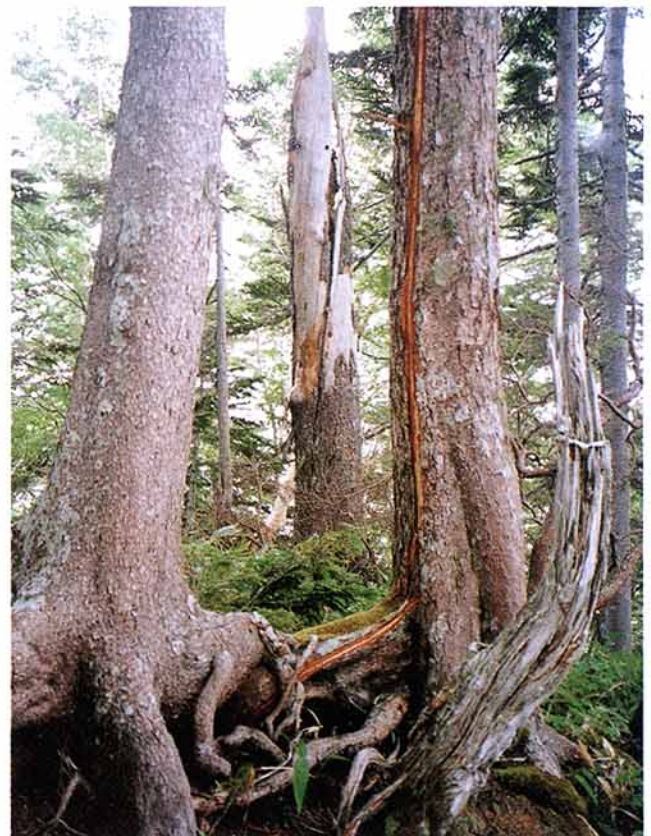
大木の幹から根に刻まれた鮮明な傷(第1図)は、雷電流の通過を示すもので、登山者が撮影したものである。この写真から、山岳地における雷の発生時は、大木の側が危険なことを示している。また、その根は周囲に広がっており、これに雷電流が流れると、過大な電圧を生じるので、大木から離れた場所へ移動するなど、雷に対する一般的な注意事項を述べる。なお、雷との距離を測定する際は、雷光と雷鳴の間隔が10秒の場合、約3kmと判断します。

右の写真は、常念岳三股付近の落葉松の大木に残された傷である。この傷は、その幹に雷電流が流れ、表皮は熱により飛散したものであると思われる。このように雷の痕跡が鮮明なものは少なく、貴重な写真である。

第1図 落葉松に残された雷の痕跡  
(1996/7/21. 機械G 倉元孝幸氏撮影)
