内蔵型 OPGW の点検手法

凍結障害発生箇所 早期発見に役立ちます

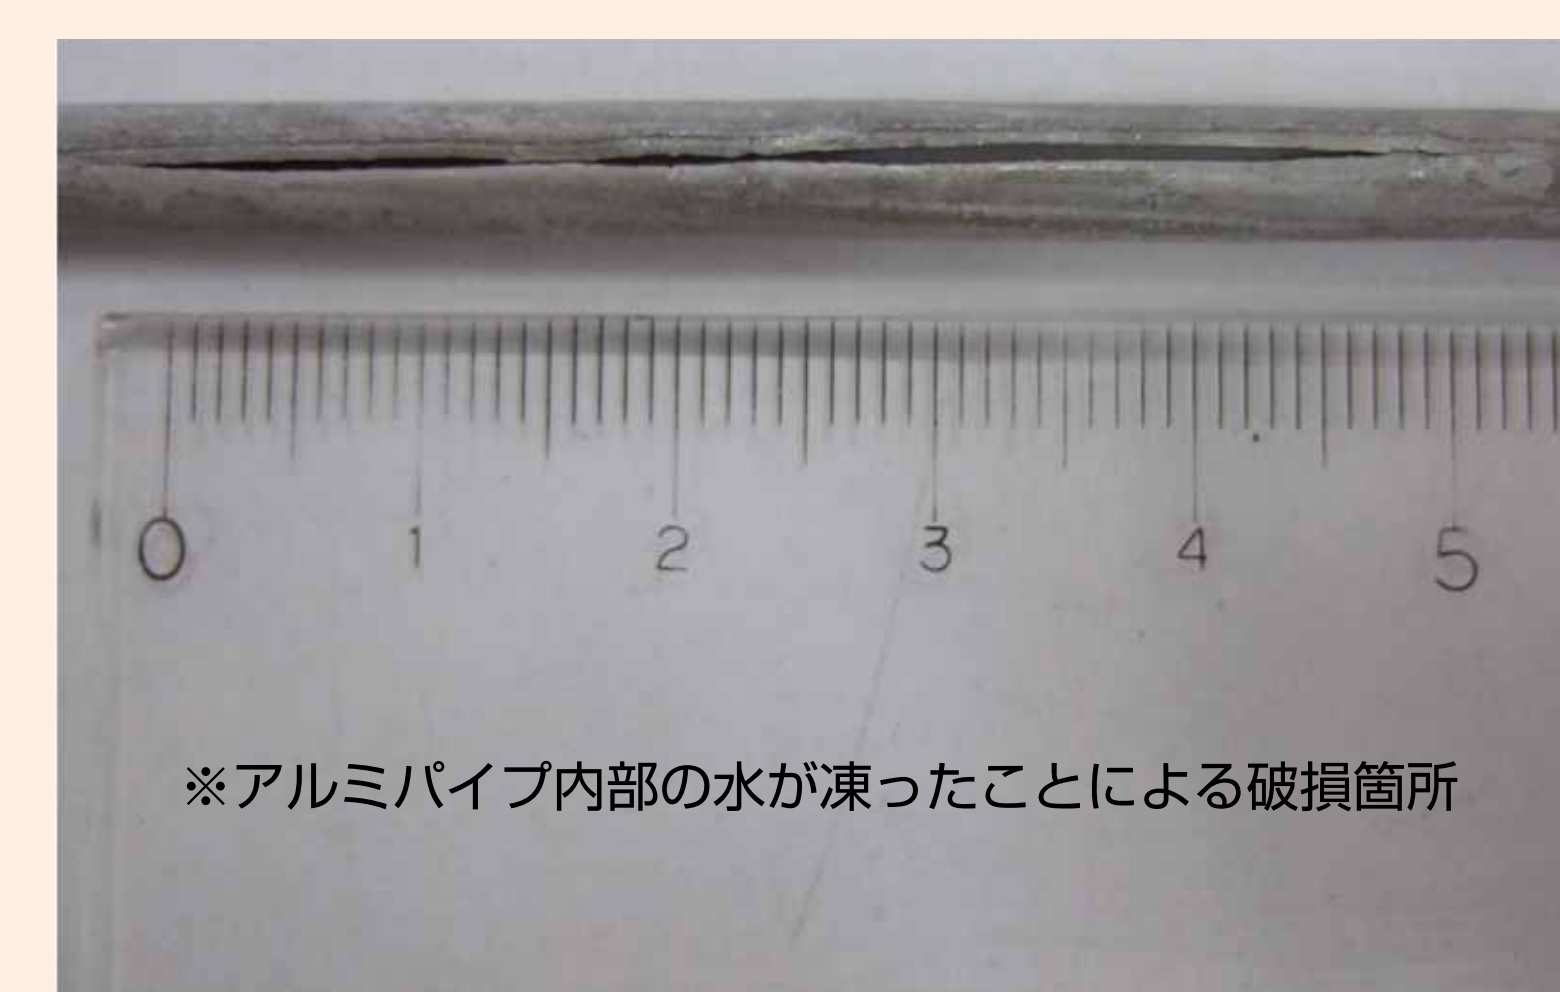
凍結障害箇所

OPGWの障害で困っていること
内蔵型OPGWのアルミ管が振動疲労、侵食などにより破損し、アルミパイプ内に雨水がたまり、冬期に凍結して内部の光ファイバケーブルが損傷し、キャリアリレー等の回線が停止する通信障害が発生している。

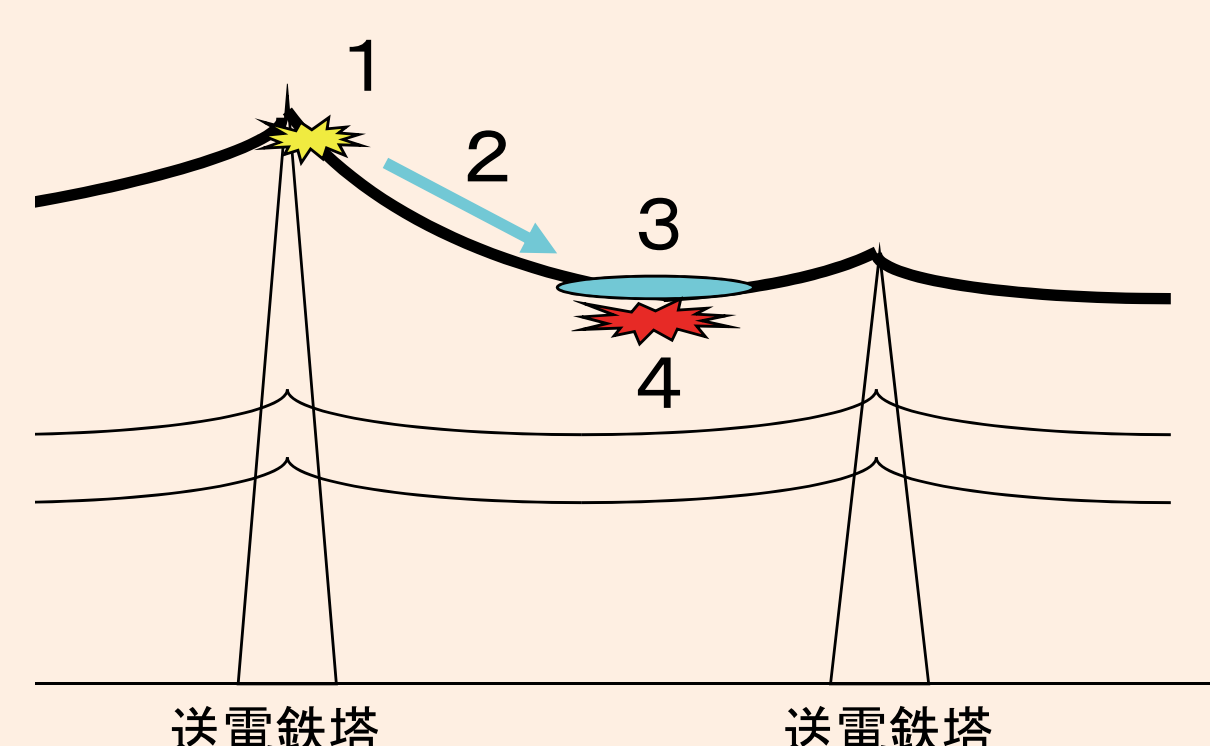
凍結障害発生メカニズム

- 1 アルミパイプ疲労破断や侵食により破損
- 2 雨水がパイプ内へ進入
- 3 雨水がパイプ内に蓄積
- 4 雨水が凍結し光ファイバを損傷
断心の可能性・通信障害発生
