中部電力

## 動物の毛や糞からの種判別技術の確立

# 電力設備のトラブル 原因となる動物の 種類を判別します。

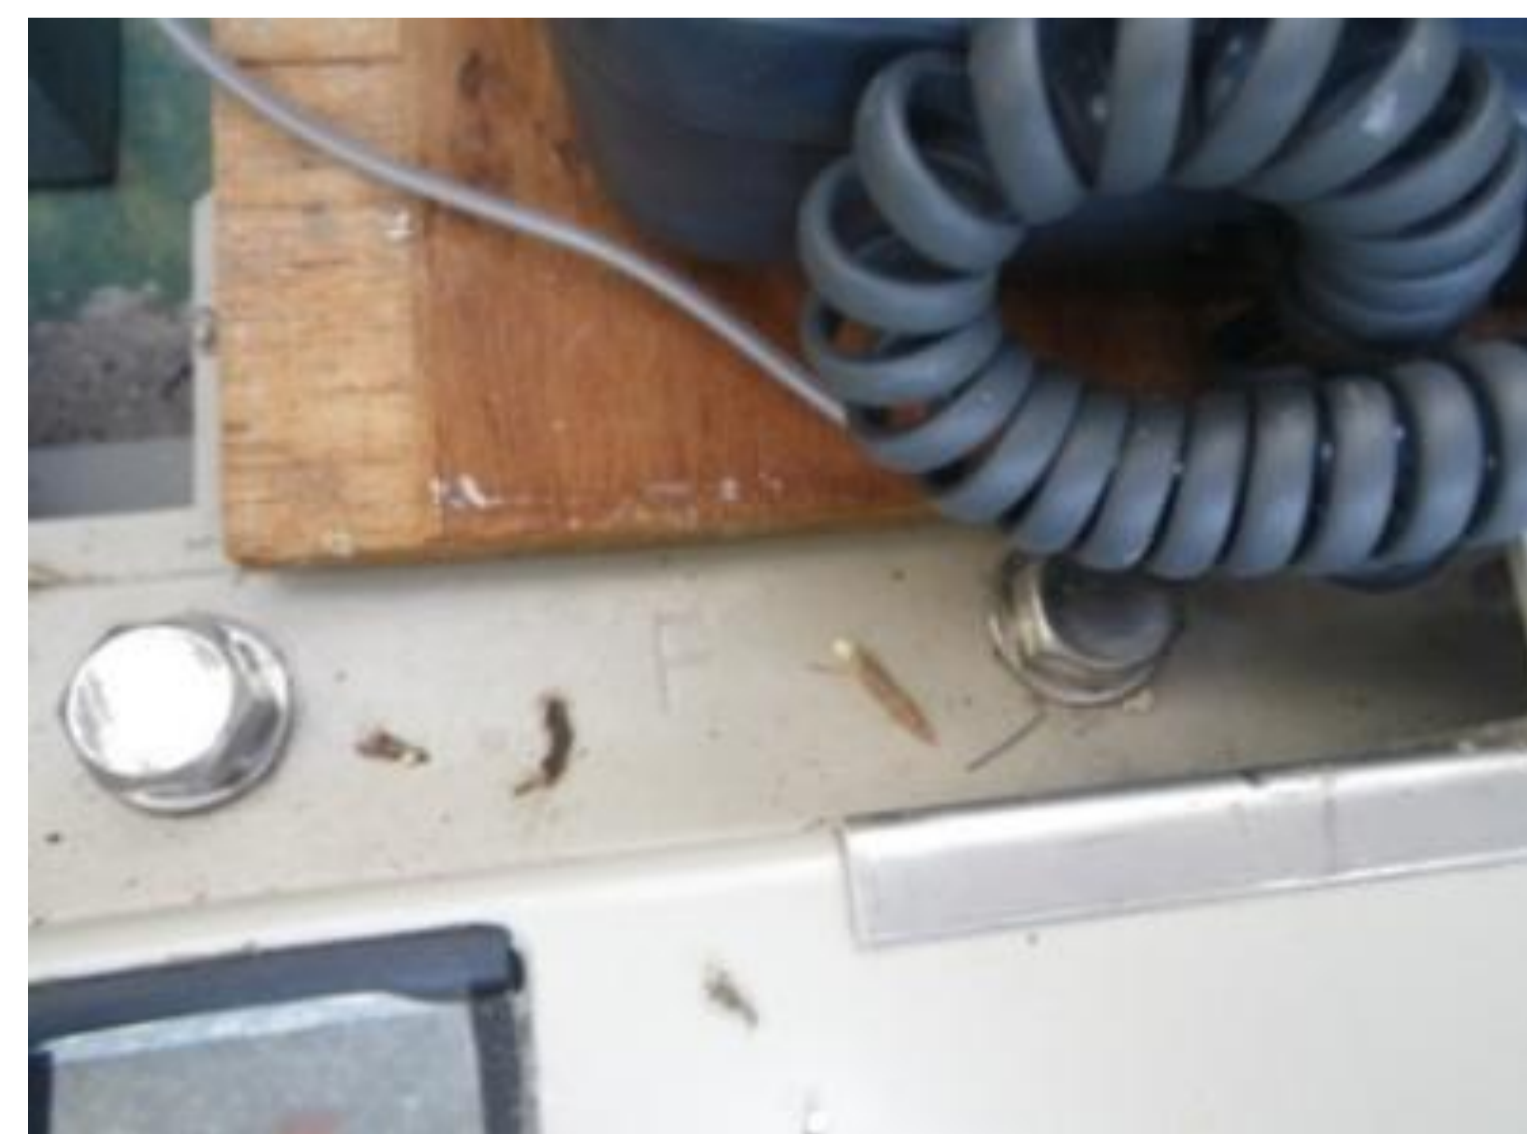
通信設備内で確認された糞

糞のDNA分析結果  
(ヤモリのDNAと一致)

- 獣毛のキューティクル模様を顕微鏡観察することで、サル、ハクビシン、アライグマなどの種判別が可能です。
- 糞や肉片のDNA分析により哺乳類だけでなく鳥類、ヤモリ、ヘビ等を判別できます。
- 地絡故障やケーブル損傷が発生した電力設備で、原因となった動物を判別しました。
