故障箇所付近の気象状況

ヘリコプター点検により確認した現地状況 (停電発生翌日 [2月22日] 正午前)

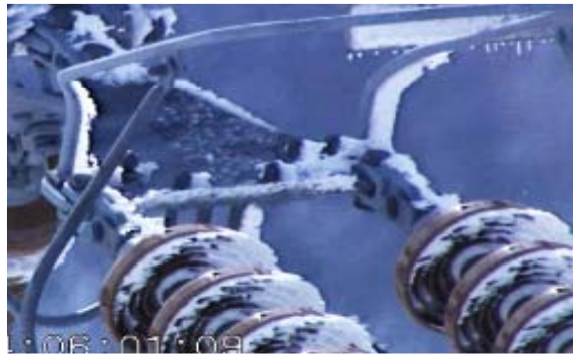
No.72鉄塔
上越火力(発)側がいし

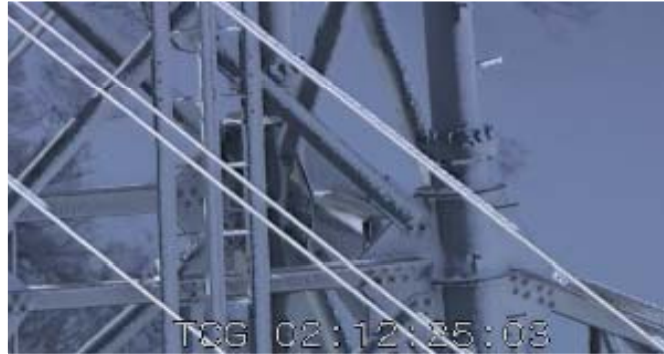
No.71鉄塔～72鉄塔間の電線

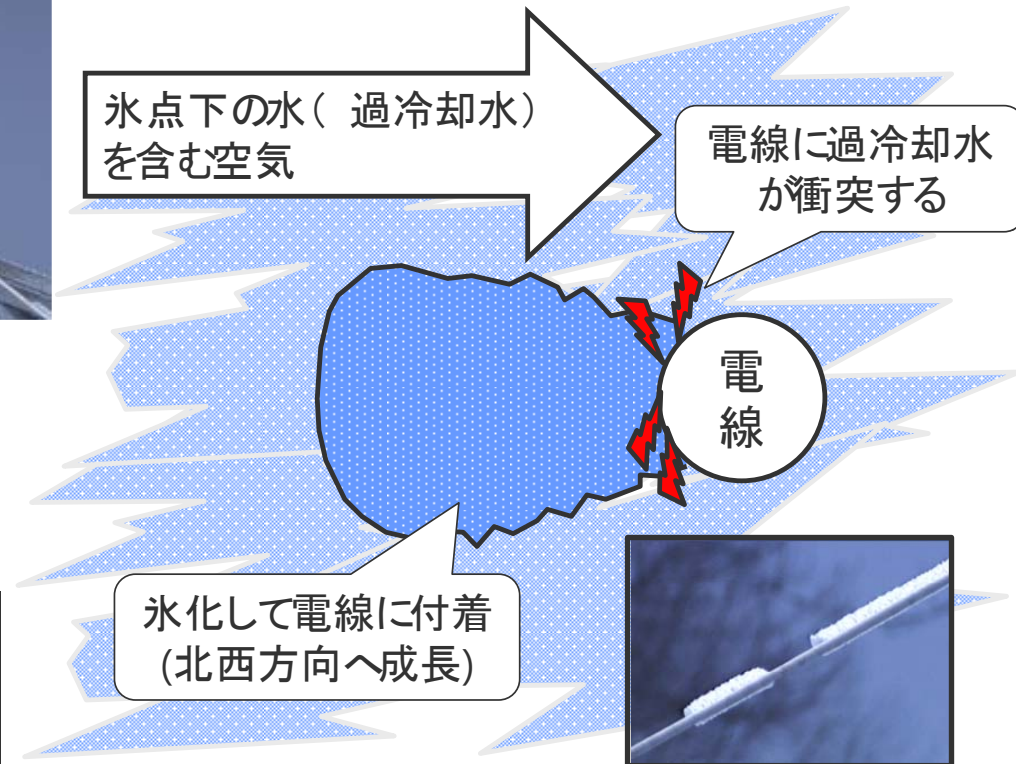
| 気象条件 | 気温 | 風速 | 風向 | 降水量 |
|---|---|---|---|---|
| 電線位置での気象 | -7 ~ -3 [°C] | 15 ~ 20 [m/s] | 北～北西 | 有 氷点下の水 (過冷却水) |

電線に着氷するイメージ図
