故障箇所の電線揺動解析結果

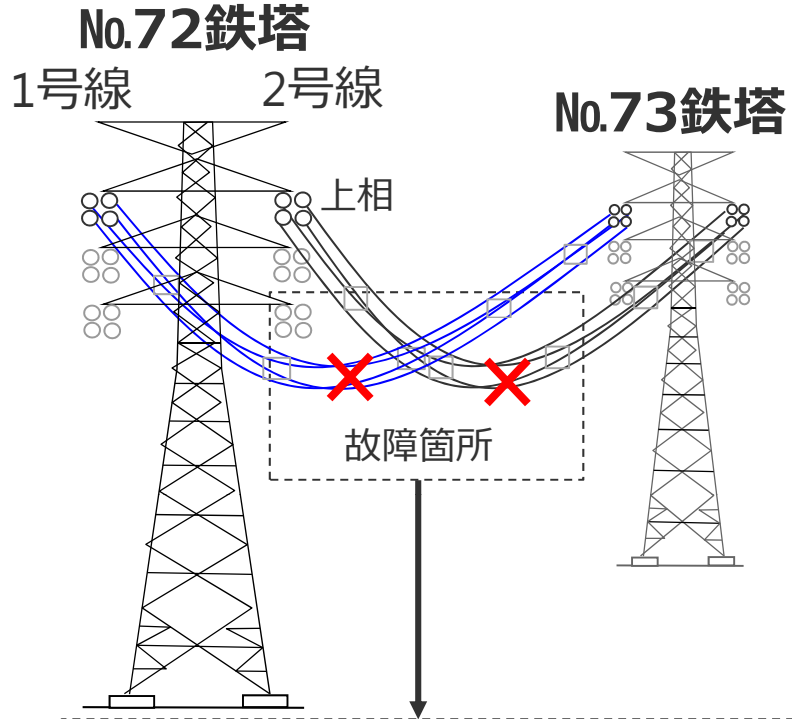
◇解析で得られた1,2号線の電線接近位置と、ヘリコプター点検で確認された電線の損傷位置が一致しました。

1,2号線の接近距離 2.50m (解析結果) < 短絡発生距離 2.61m
