送電鉄塔の支持がいしの取替

東日本大震災において、送電鉄塔の支持がいし（長幹）の折損による送電不良が発生したことを踏まえ、支持がいしを地震の揺れに強い支持がいし（懸垂）へ取り替えます。

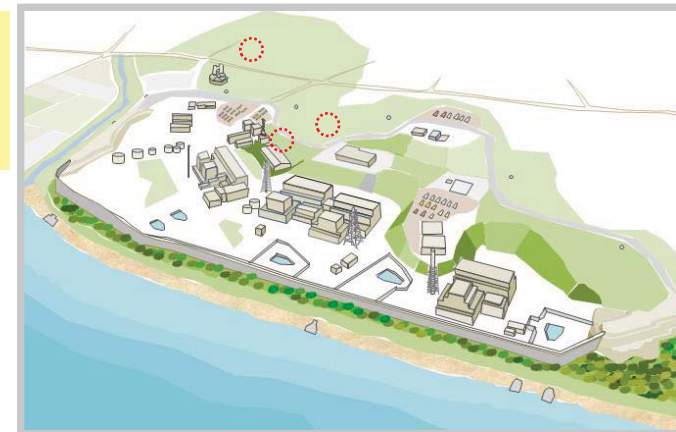
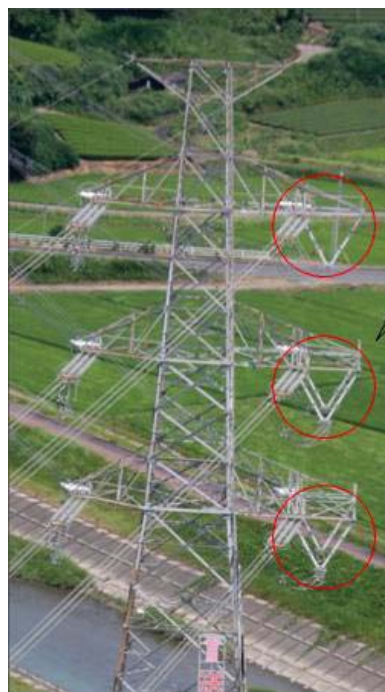
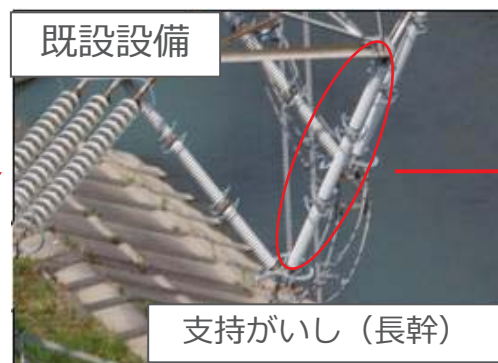
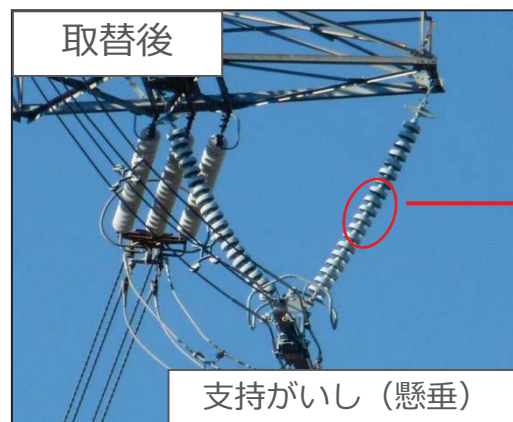
関節部が多く、より柔軟性のある型式のがいしへ取替
