浜岡原子力発電所 3号機 圧力抑制室での異物の確認について(続報)
 (異物の回収状況、影響評価結果および原因と対策について)

2016年12月26日

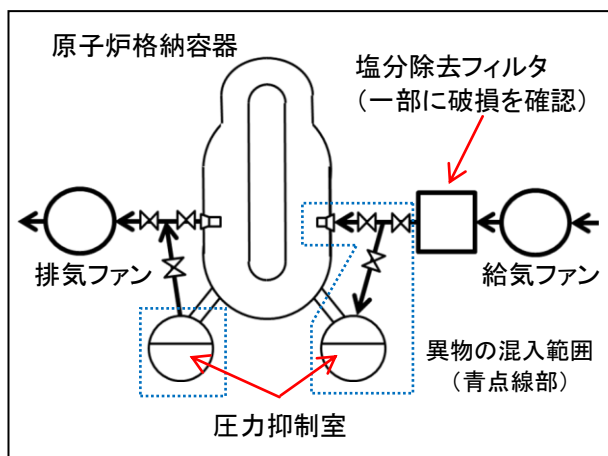
- (注1) 塩分除去フィルタは、原子炉停止中に原子炉格納容器内の換気をおこなう空調に設置している空気中の塩分を除去するためのフィルタです。原子炉運転中の格納容器内は窒素で満たされており、塩分除去フィルタが設置されている空調は運転していません。
- (注2) 圧力抑制室は原子炉格納容器下部に位置し、水を貯蔵しているドーナツ状の形状をした設備です(全体の外径が約50m、断面の直径が約10m、保有水量は約4000m³)。原子炉圧力容器につながる配管の破断事故などで、原子炉格納容器内に放出された蒸気を圧力抑制室ペント管を経由して水中に導いて冷却し、原子炉格納容器圧力の上昇を抑制するとともに、非常用炉心冷却系ポンプの水源としての機能を有するものです。

当該空調などのイメージ図

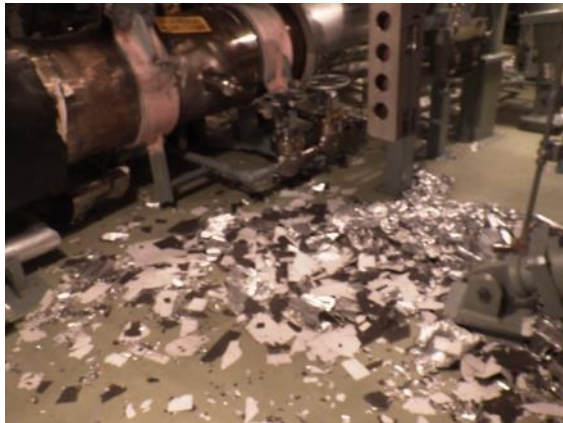
施設定期検査中の浜岡原子力発電所3号機において、原子炉格納容器内でアルミの薄板等が散乱していることを確認しました。このため、付近につながる系統を確認した結果、原子炉停止中に原子炉格納容器内の換気をおこなう空調に設置している塩分除去装置のフィルタの一部が破損していることが分かりました。

原子炉格納容器の様子

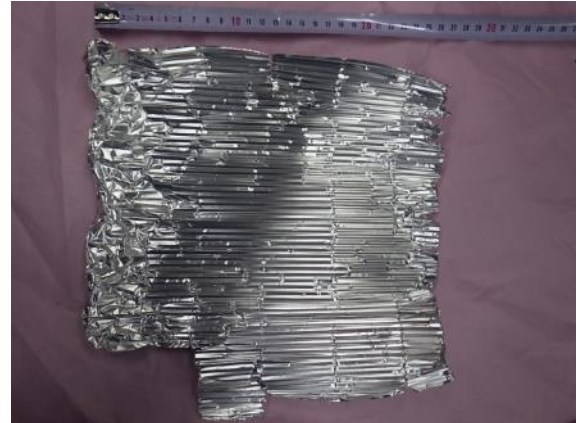
確認したアルミの薄板

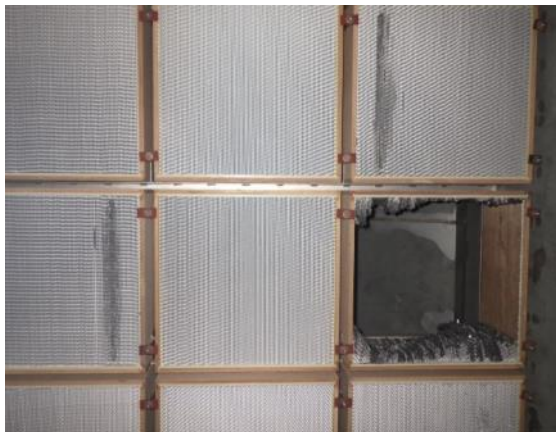
破損した塩分除去フィルタ
(横からみた様子)
