# 発電用原子炉施設故障等報告書

中部電力株式会社

| 件 名 | 浜岡原子力発電所 廃棄物減容処理装置建屋(第 1 建屋)<br>2 階における放射性物質を含む堆積物の確認に伴う立入制限区域の設定について |

浜岡原子力発電所  
廃棄物減容処理装置建屋（第 1 建屋） 2 階  
における放射性物質を含む堆積物の確認  
に伴う立入制限区域の設定について

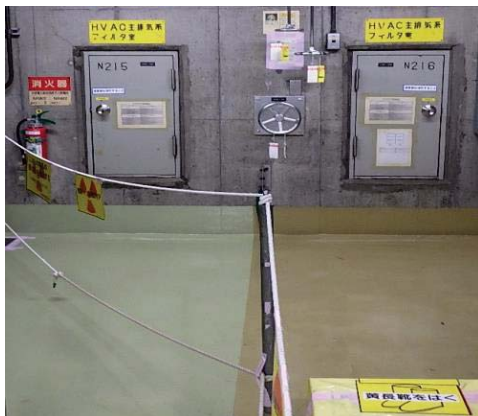
④排水柵からの堆積物漏えい痕

③プレフィルタ及び排水柵

①換気系主排気ユニット  
(A) (B) 入口扉

②高性能粒子フィルタ入口扉

堆積物を確認した排水枡

平成30年1月18日11時00分頃、協力会社社員が換気系主排気フィルタ（A）点検のため、廃棄物減容処理装置建屋（第1建屋）（以下「NRW-I」という。）※1の2階（放射線管理区域（以下「管理区域」という。））に設置された換気系主排気ユニット（A）内に入域したところ、排水枡まわりの床面に粒状の堆積物を発見した。その後、当社の放射線管理課員が現場を確認したところ、当該箇所に堆積物（約130cm×約80cm）を確認した。

当該場所に派遣された放射線管理課員及び協力会社放射線管理員は、12 時 32 分より、当該ユニットの外側の汚染状況を確認し、汚染が拡大していないことを確認した。その後、放射線管理課員が当該ユニット（A）内の汚染状況を確認するため、当該ユニット（A）に入域し、当該箇所に堆積物を確認した。表 1 に堆積物の状況を示す。

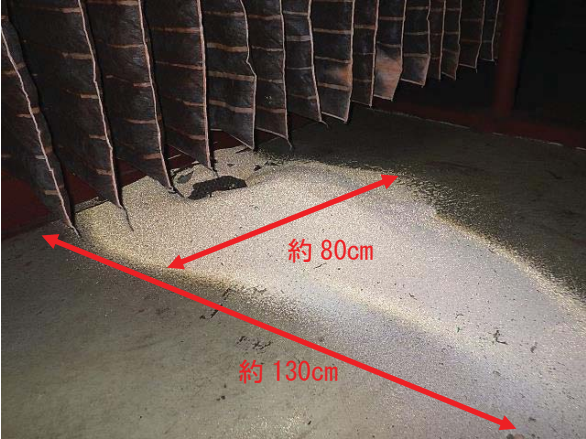
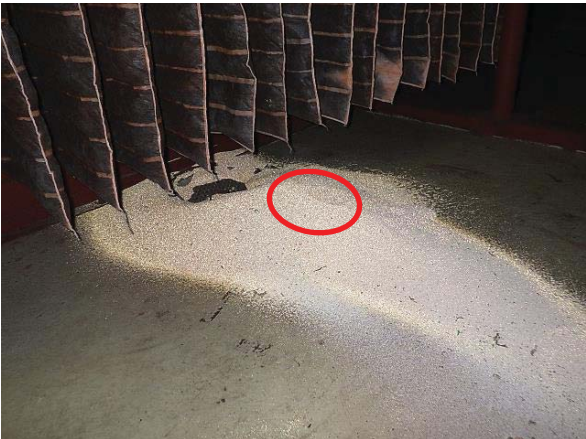
堆積物の測定結果  
(表面汚染密度)

| 排水柵の番号 | NWF-424 |
| 堆積物の範囲 | |
| 堆積物の測定箇所 | |
| 表面汚染密度<br>(直接法) | <div>・ 表面汚染密度 : 105 Bq/cm<sup>2</sup></div> <div>表面汚染密度 (Bq/cm<sup>2</sup>) = Kd × (Ns - Nb)</div> <div>Kd : 換算係数 7.0 × 10<sup>-3</sup> Bq/cm<sup>2</sup> · cpm</div> <div>Ns : GM管サーベイメータによる測定値 16000 cpm</div> <div>Nb : バックグラウンド値 1000 cpm</div> |

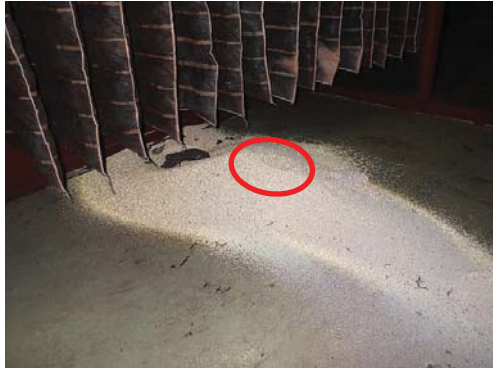
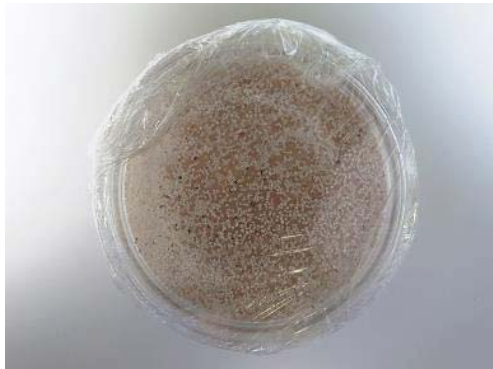
## (放射能量)

| 排水枡の番号 | NWF-424 |
| 堆積物の採取箇所 | |
| 採取した堆積物<br>(粒状樹脂) | |
| 放射能濃度<br>(波高分析装置)<br>① | (検出核種) <ul style="list-style-type: none"> <li>・ Co-60 : 402.0155 Bq/cm<sup>3</sup></li> <li>・ Mn-54 : 1.171350 Bq/cm<sup>3</sup></li> <li>・ Cs-137 : 0.7371804 Bq/cm<sup>3</sup></li> </ul> = 403.9240304 Bq/cm <sup>3</sup> |
| 堆積物の範囲<br>② | 約 130cm × 約 80cm |
| 堆積物の体積<br>③ | 約 $4.9 \times 10^3 \text{ cm}^3$ |
| 放射能量<br>④ (① × ③) | $4.0 \times 10^2 \times 4.9 \times 10^3 = 1960000 \text{ Bq}$<br>$2.0 \times 10^6 \text{ Bq}$ |
| 表面汚染密度<br>④ ÷ ② | $2.0 \times 10^6 \div (130 \times 80) = 192.31 \text{ Bq/cm}^2$<br>$1.9 \times 10^2 \text{ Bq/cm}^2$ |

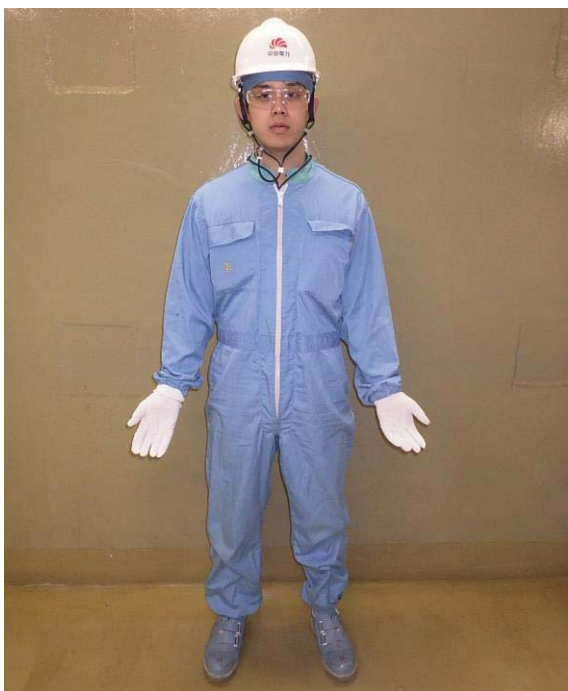
B<sub>1</sub> 区域装備

- ・ 青服
- ・ 薄綿手袋
- ・ 青帽子
- ・ 青靴下
- ・ 青短靴

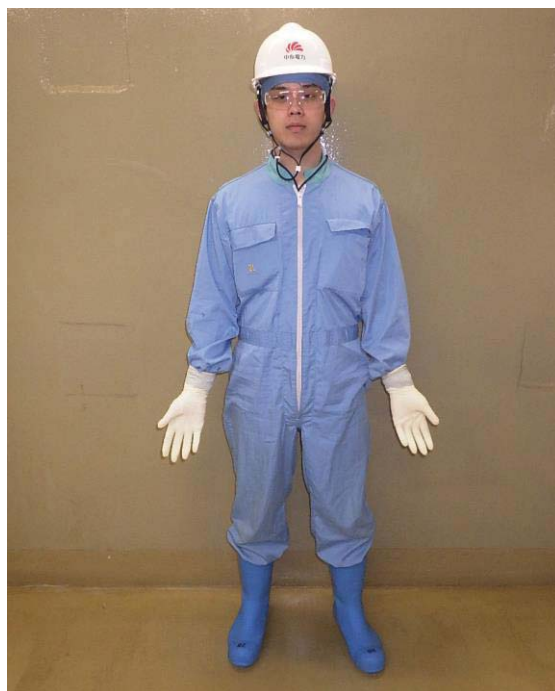
B<sub>2</sub> 区域装備

- ・ 下着
- ・ 青服
- ・ 薄綿手袋
- ・ 青帽子
- ・ ゴム手袋
- ・ 青靴下
- ・ 青長靴

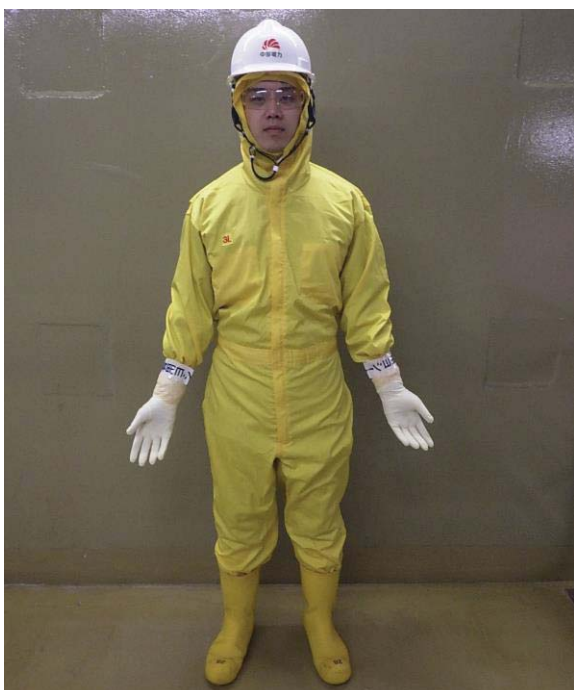
C 区域装備

- ・ 下着
- ・ 黄服
- ・ 薄綿手袋
- ・ 黄帽子
- ・ 黄長靴
- ・ ゴム手袋
- ・ 黄靴下

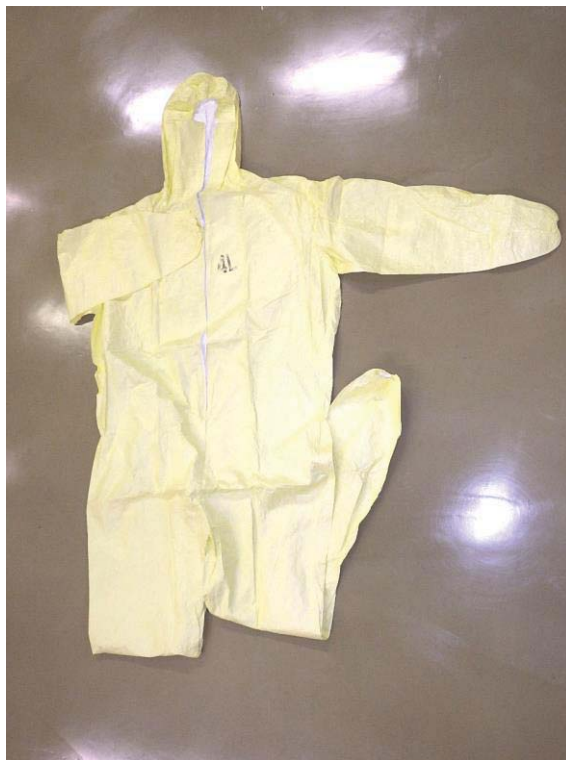
追加装備：タイベックスーツ

| 装 備 | 着用基準 |
|---|---|
| タイベックスーツ | ・ C 区域以上で機器，床又は壁の表面汚染密度が 4Bq/cm <sup>2</sup> を超えるか，超えるおそれのある作業で，汚染防護服（黄）を汚染させるおそれのある作業（汚染拡大防止措置を講じた場合は除く） |

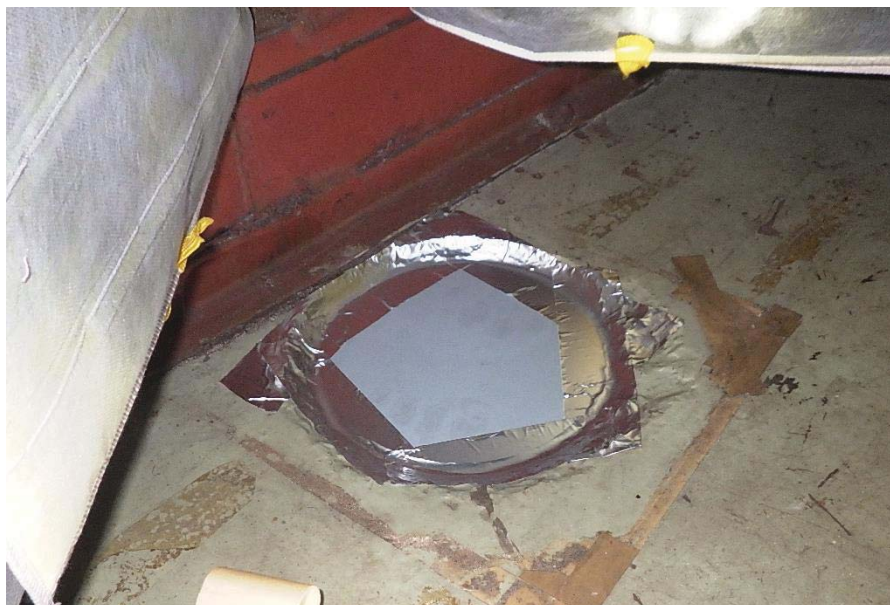
NRW- I 2 階 換気系主排気ユニット内

### 閉止措置の取付状況の例

換気系主排気ユニット（A）内の床に堆積した放射性物質を含む堆積物が、当該ユニット（A）入口ダンパや主排気系ファンを通じて流出することを防止するため、主排気ファンの「停止」及び電源「切」アイソレを実施するとともに、当該ユニット（A）（B）入口ダンパ、切替ダンパ、主排気系ファン（A）（B）入口側及び出口側のダンパに対しても「閉」アイソレを実施した。また、建屋内排水系配管内の環境変化により、配管内の堆積物が排水枡から噴き上がることによる汚染拡大を防止するため、当該ユニット（A）（B）内の排水枡 2 箇所の排水枡に閉止蓋を取り付けた。
