# 高圧絶縁電線用接続材の開発

## 凍結膨張抜け防止を図ったジャンパースリーブの開発

### Development of connection components for high-voltage insulated wire

(配電部 技術G)

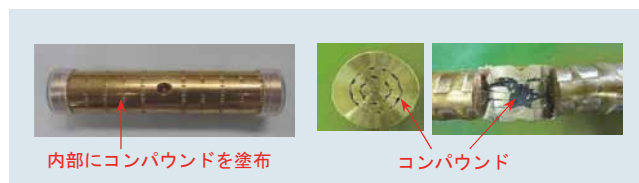
このため、凍結膨張抜けによる停電、欠相事象の防止を目的に、平成元年頃にスリーブ内部に導電性のコンパウンド（油性グリス、摩擦増加剤）を塗布し、スリーブ内部への浸水防止による凍結膨張抜け対策を図ったスリーブ（以下、「現行スリーブ」という。）に改良した経緯にある（第2図）。

第2図 現行スリーブの外観図および断面図

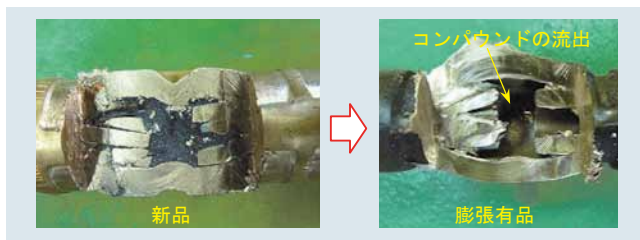
- ①撤去スリーブ46本中31本の表面に腐食を確認するとともに、一部のスリーブおよびカバー内に浸水を確認した。
- ②撤去スリーブカバーのテーピング部を用いて、テーピング隙間からの浸水有無を確認した結果、19試料中5試料に浸水を確認した。
- ③撤去スリーブ3本にスリーブ中央部の変形（膨張）を確認した。
- ④上記3本のスリーブを解体したところ、内部のコンパウンドが流出していた（第4図）。
- ⑤撤去スリーブのコンパウンドを熱分析した結果、新品に対して50%程度までグリスが減少していることを確認した。

第4図 コンパウンド流出状況図

- 上記より推定した発生メカニズムは以下のとおり。
- ①スリーブカバーのテーピング隙間やJEPRの皮剥ぎ部から導体素線間を通じて、雨水がスリーブ内部に浸水、滞留する。
  - ②浸水によりコンパウンドに加水分解反応が起こり、酸化劣化・漏洩によるグリスの減少により、コンパウンドが流出するとともに、水分の滞留量が増加する。
  - ③冬季の外気温度の低下により、浸入した水分が凍結し、膨張力が発生する。
  - ④気温上昇または通電電流による発熱により、解凍する。
  - ⑤上記①～④の繰り返しにより、スリーブ中央部が膨張、電線把持力が低下し、電線抜けに至る。
