ブローアウトパネルの開放に関する対応について

◆柏崎刈羽原子力発電所で発生した事象

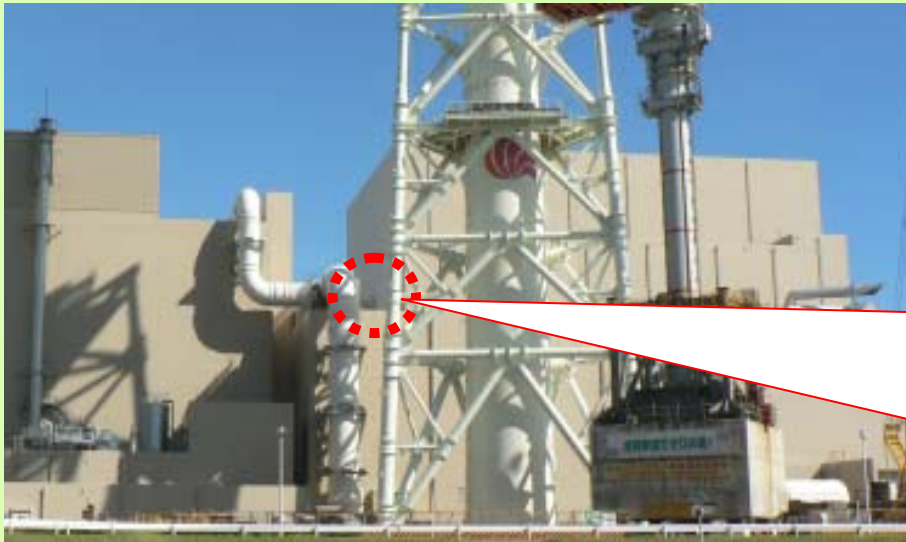
【ブローアウトパネル(浜岡原子力発電所5号機の例)】

※…ブローアウトパネルは、原子炉建屋およびタービン建屋内で急激な圧力上昇が生じた際に開放し、機器の損傷を防止するためのものです。

屋外から見たブローアウトパネル(例)
(閉じた状態)

○3、4号機について、ブローアウトパネルの開放を早期に検知し、その後の運転操作を円滑に進めるために、同パネルが開放したことを知らせる警報の設置を行いました。

○引き続き5号機について、ブローアウトパネルの開放を早期に検知し、その後の運転操作を円滑に進めるために、同パネルが開放したことを知らせる警報の設置を行います。
