5号機 燃料装荷作業中における原子炉内への異物落下について

平成20年10月6日

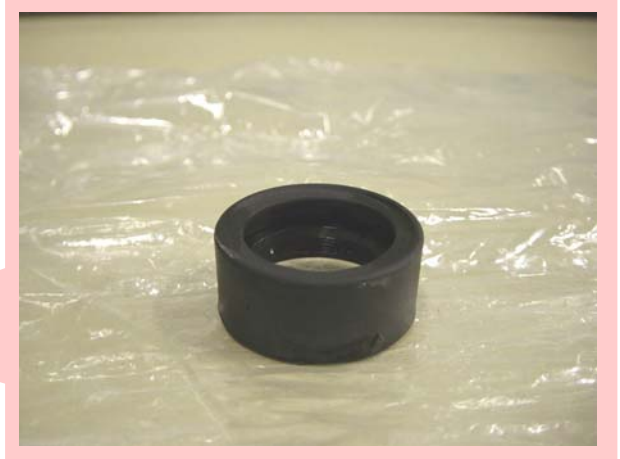
回収した双眼鏡の接眼部

〔 大きさ: 直径約2cm
材質: プラスチック、ゴム 〕

発生号機	5号機（定期検査中） :改良型沸騰水型、定格電気出力126.7万キロワット
発生年月日	平成20年10月5日
発生時の状況	午前3時45分頃、燃料装荷作業中に、燃料交換機上で燃料の移動状況の監視に使用していた双眼鏡から接眼部の部品（大きさ直径約2cm）が外れ、原子炉内へ落下しました。 その後、当該部品は炉心シュラウド(※)の上部フランジ部で発見され、同日午前9時20分に回収しました。
放射能の影響	本事象による外部への放射能の影響はありません。
原因	当該部には、外れ防止機構がないため、双眼鏡の焦点を調整している際に一緒に回転してしまい、本体から外れ落下したものです。
対策	今後は、接眼部が外れないように処置した双眼鏡を使用します。
お知らせ基準	「表2-8 原子炉又は使用済燃料貯蔵プールで異物を発見したとき又は混入したとき、圧力抑制室等に異物を発見したとき」に該当します。
