照明電源切替用開閉器の調査結果

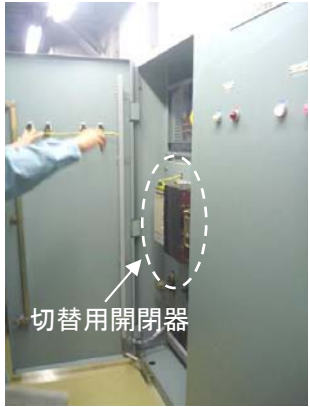
1号機照明電源切替用開閉器盤の外観 (鎮火確認後に撮影)

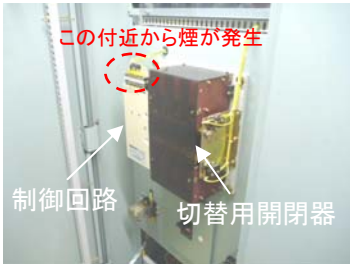
切替用開閉器の外観 (鎮火確認後に撮影)

- ・1号機の照明用電源は、1号機または2号機のいずれかから供給できるようになっています。
- ・通常は1号機側から電源を供給しており、1号機側が停電すると開閉器が瞬時に切り替わり、2号機側から電源が供給されます。
- ・今回は1号機側電源点検のため、しゃ断器を開放し同電源を停電しましたが、開閉器の動作が悪く、開閉器を動作させる制御回路内の電磁コイルへの通電が通常より長くなったことで、コイルが発熱し、被覆等が溶けて発煙しました。
