浜岡原子力発電所 3号機 原子炉建屋 2階における水の漏えいについて

2021年9月8日

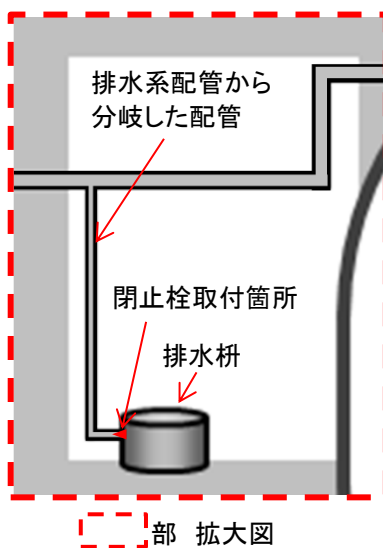
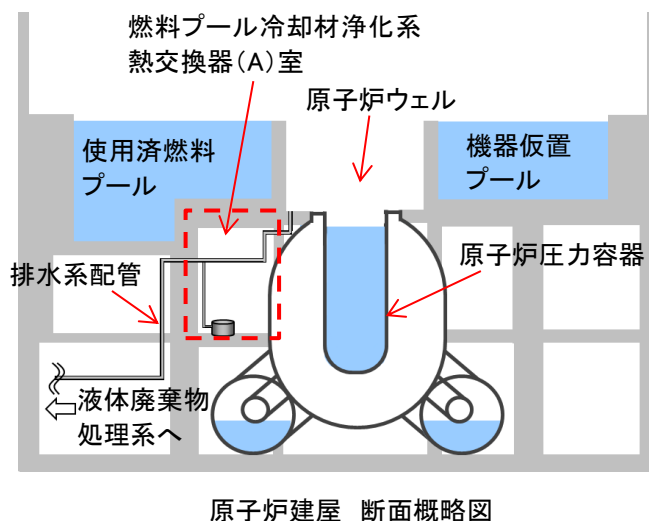
発生号機	3号機(定期検査中) 原子炉建屋 2階(放射線管理区域内)
発生年月日	2021年9月7日
状況	<p>2021年9月7日17時15分頃、定期検査中の浜岡原子力発電所3号機原子炉建屋2階(放射線管理区域内)において、放射性物質を含んだ水が約4リットル漏えいしました。</p> <p>当日、原子炉ウエル(注1)の除染(注2)作業に使用した洗浄水を液体廃棄物処理系に排水するにあたり、排水系配管から分岐した排水枡からの溢水を防止するため、燃料プール冷却材浄化系熱交換器(A)室に設置されている排水枡に閉止栓を取り付けていました。</p> <p>除染作業終了に伴い、当該排水枡の閉止栓を取外したところ、分岐した配管に溜まった水が排水枡から漏えいしました。</p> <p>また、閉止栓の取外し作業を行った当社社員が漏えい水に被水したため、身体の表面汚染密度を測定し、汚染がないことを確認しています。</p> <p>なお、配管に溜まった水が抜けたことにより漏えいは止まっております。</p> <p>今後、水の漏えいに至った原因を調査し、適切に対応してまいります。</p>
放射能の影響	本事象による外部への放射能の影響はありません。
