**浜岡原子力発電所 5 号機 非常用ディーゼル発電機(B)  
停止用空気供給弁におけるゴム製リングの破片の確認について**

2014 年 2 月 17 日

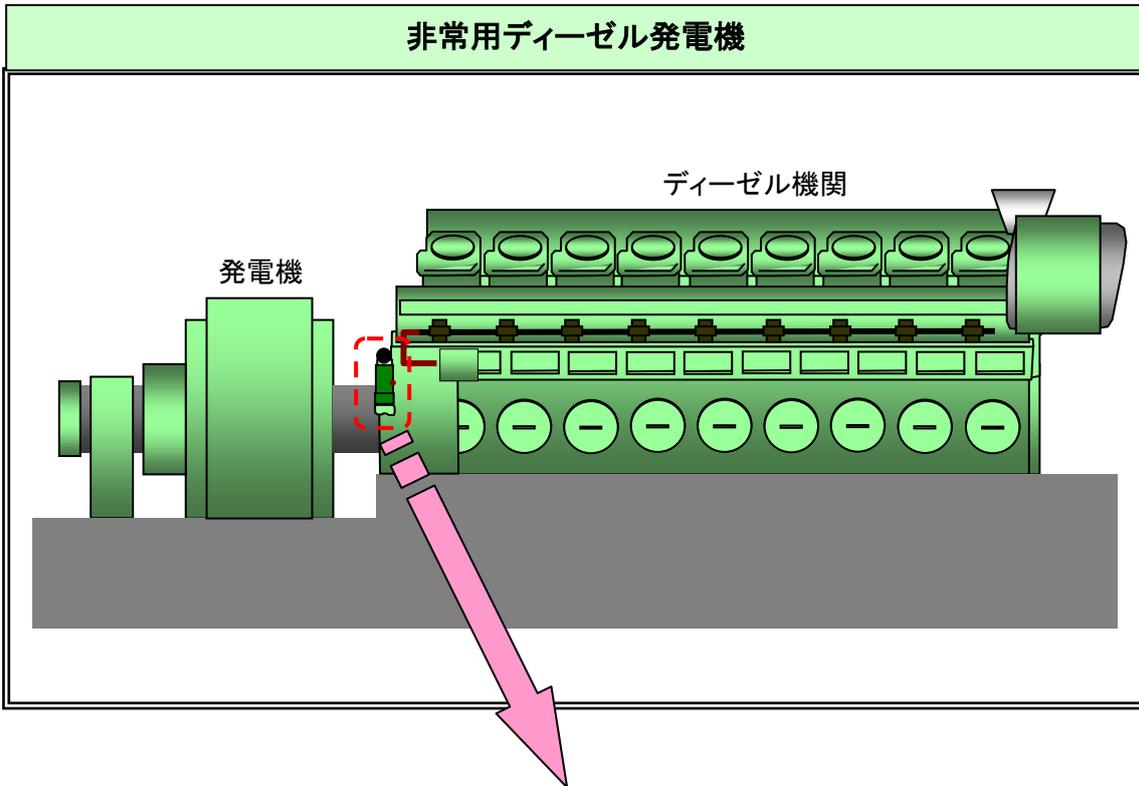
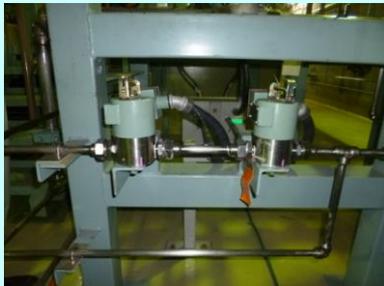
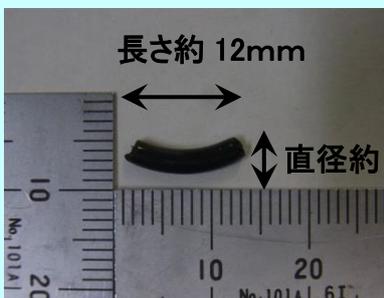
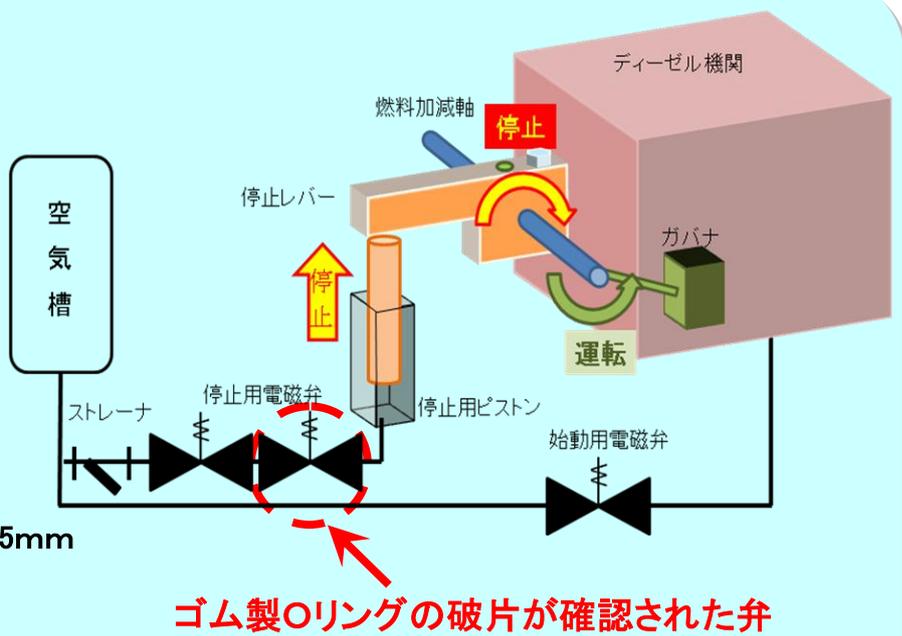
5号機 非常用ディーゼル発電機 空気供給系の設備 概要図

ガバナ：D/Gへ送られる燃料量を調整し、回転速度（周波数）を制御するシステム

発生号機	5 号機(施設定期検査中) 原子炉建屋 1 階(放射線管理区域外)
発生年月日	2014 年 2 月 17 日
状 況	<p>2014 年 2 月 3 日、5 号機 非常用ディーゼル発電機(以下、「D/G」という。)(※1)(B)の定期試験において、起動、運転状態に問題ないことを確認した後、停止過程において、ディーゼル機関の回転速度が通常どおりに減速しないことが確認されました。</p> <p>このため、原因調査を行った結果、D/G(B)を停止させる機構のうち、ディーゼル機関を停止させるための圧縮空気を供給する弁の内部にゴム製リングの破片があることを確認しました。この破片が弁内部の空気の流路を遮ったため、通常どおりに減速しなかったと推定しました。</p> <p>この破片は当該弁を配管に取り付けるために使用しているゴム製のリングの一部で、大きさは直径約 2.5mm、長さ約 12mm です。</p> <p>なお、当該 D/G 以外の D/G については、定期試験において、起動、運転状態および停止動作に問題ないことを確認しています。</p>
今後の対応	点検作業時の注意喚起のため、今回のような事象を作業前に共有する仕組みを構築し、作業品質の向上に努めてまいります。
放射能の影響	本事象は放射性物質の放出にかかわる事象ではありません。
<a href="#">お知らせ基準</a>	「表 2-9 原子炉又は使用済燃料貯蔵プールで異物を発見したとき又は混入したとき。圧力抑制室等に異物を発見したとき。」に該当します。
