## 浜岡原子力発電所3号機 気水分離器の揺れ止めの変形等について

2014年11月5日

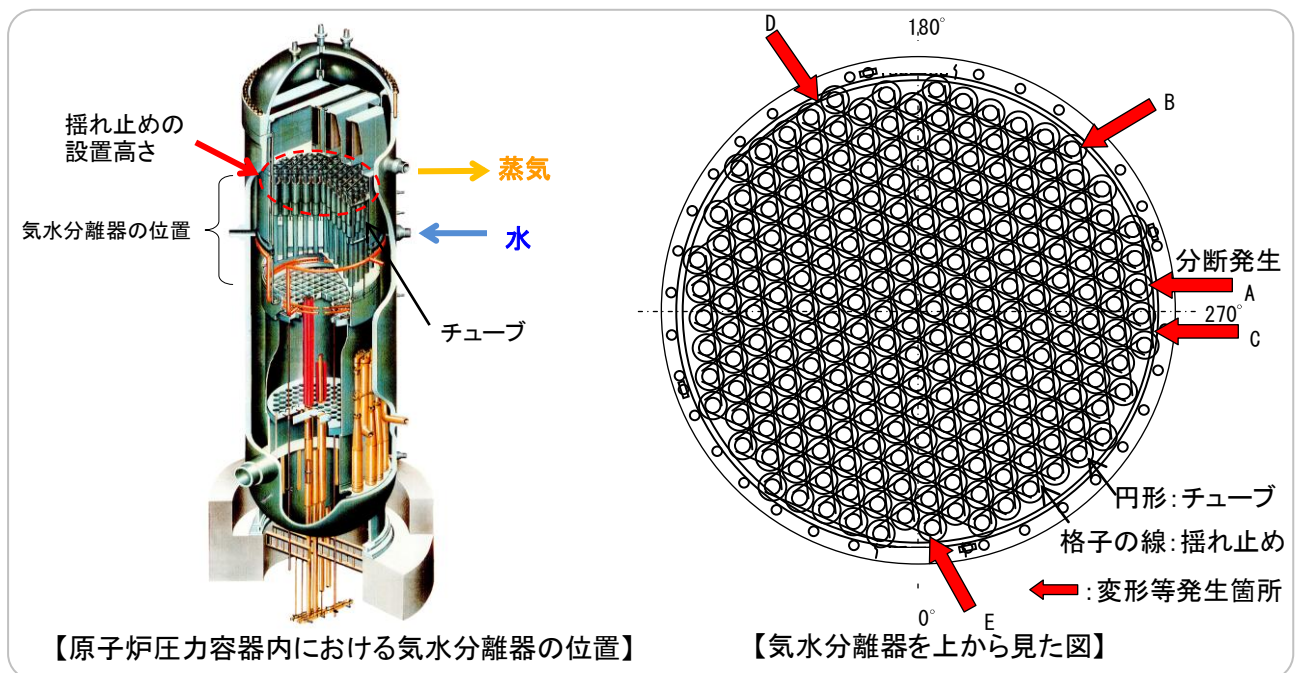
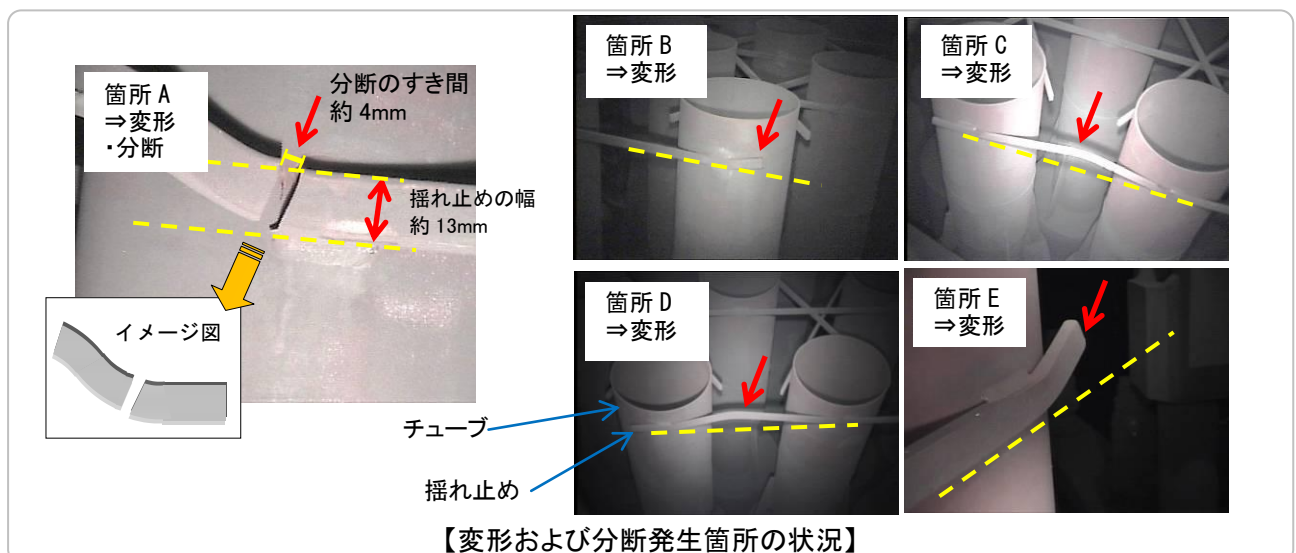
当社は、現在3号機の原子炉内構造物の検査を進めております(検査の実施については、[2014年7月16日](#)お知らせ済み)。このうち、気水分離器※1の点検を実施していたところ、2014年11月4日、気水分離器の揺れ止め※2の5箇所に变形があり、そのうち1箇所が分断していることを確認しました。

このため、気水分離器の揺れ止め全範囲について点検を実施し、当該箇所以外に問題ないことを確認しました。今後、原因の調査をおこなってまいります。

※2 揺れ止めは、細長い板状で、気水分離器の揺れ止めの役目を果たすために、気水分離器上側チューブ間を繋いで溶接されています。
