浜岡原子力発電所 廃棄物減容処理建屋  
減容固化用濃縮廃液受入タンクの液位の変動について

2015年3月5日

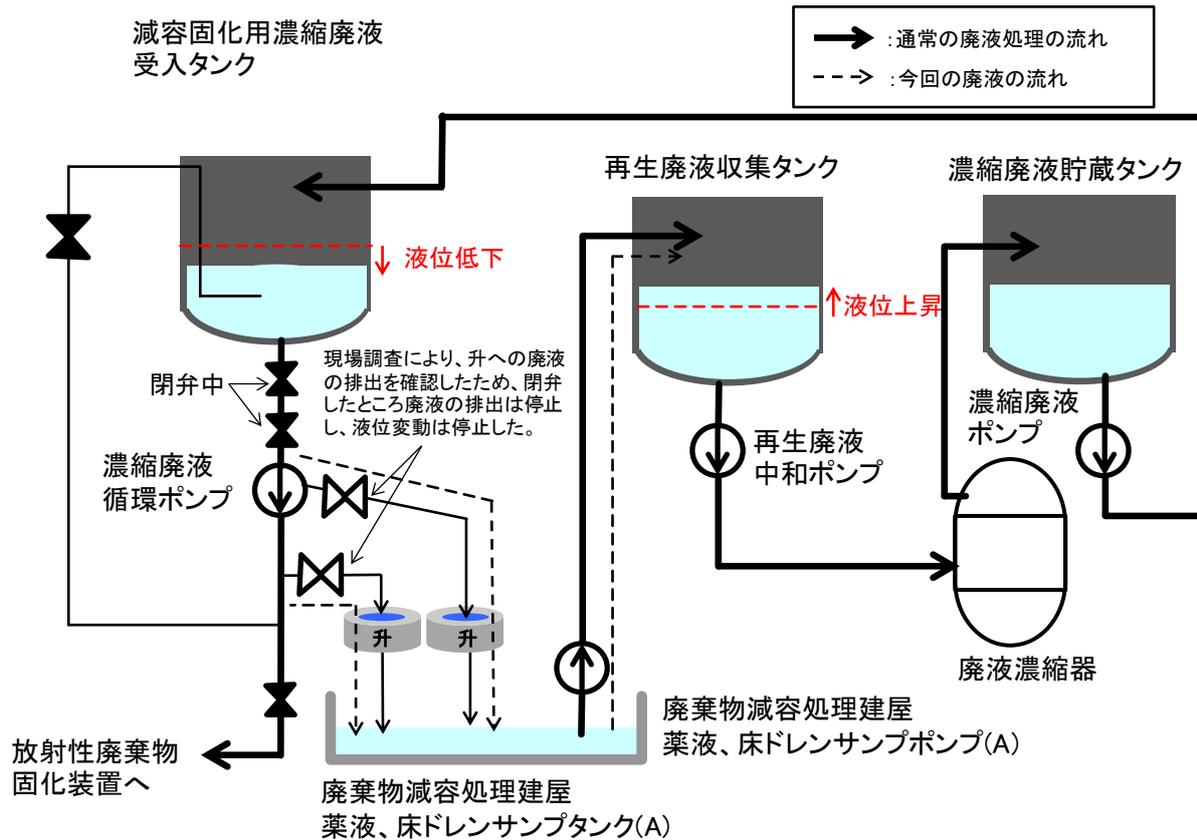
## 減容固化用濃縮廃液受入タンク液位変動の状況

発生号機	廃棄物減容処理建屋
発生年月日	2015年3月5日
発生時の状況	<p>2015年3月5日午前9時頃、協力会社社員が定時の記録確認をおこなっていたところ、変動する操作をおこなっていないにもかかわらず、廃棄物減容処理建屋の減容固化用濃縮廃液受入タンク<sup>※1</sup>の液位が低下し、再生廃液収集タンク<sup>※2</sup>の液位が上昇していることを確認しました。</p> <p>現在、2つのタンクがつながる配管の弁を閉止したことで、タンク液位の変動は止まっています。</p> <p>本事象による放射性液体廃棄物の系統外への漏えいはありません。また、本事象は発電所からの放射性物質の放出に係るものではなく、外部への放射能の影響はありません。</p> <p>今後、原因調査をおこなっていきます。</p>
<a href="#">お知らせ基準</a>	「表 2-18 その他の事象であって、公表が望ましいと判断したもの」に該当します。

※1 減容固化用濃縮廃液受入タンクは、放射性廃棄物固化装置へ移送する濃縮廃液を受け入れるためのタンクです。

※2 再生廃液収集タンクは、放射線管理区域内の作業で発生した廃液などを中和させるためのタンクです。
