蒸気タービン第1段動翼の非破壊手法によるクリープ変形予測

動翼底部の浮上り変形挙動の解明を目指して

Creep Deformation Prediction for First Stage Rotor Blades of Steam Turbines through a Non-Destructive Test
Aiming to clarify the lifting deformation behavior of the bottom portion of rotor blades

(電力技術研究所 材料技術G 材料T)

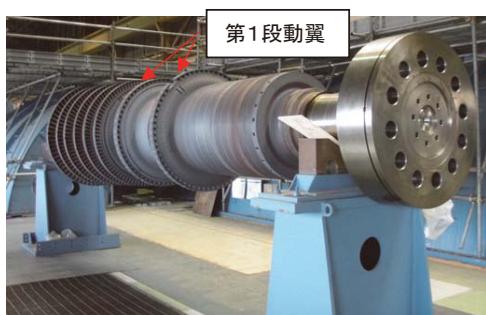
火力発電所における代表的な蒸気タービン高圧ロータの外観を第1図に示す。全長約6m、約18.5トンの重量があり、全部で7段からなる動翼が取り付けられた多段軸流の構造となっている。最も高温となる第1段動翼はダブルフロー（軸方向に対称配置）となっている。動翼は通常運転中3600rpmの回転により、動翼の嵌めあい構造（第4図参照）となる溝部（弱点部位）に大きな遠心力が作用するとともに、500°C程度の高温蒸気に長期間さらされるため、クリープ損傷の進行が懸念される。

第1図 蒸気タービン高圧ロータの外観

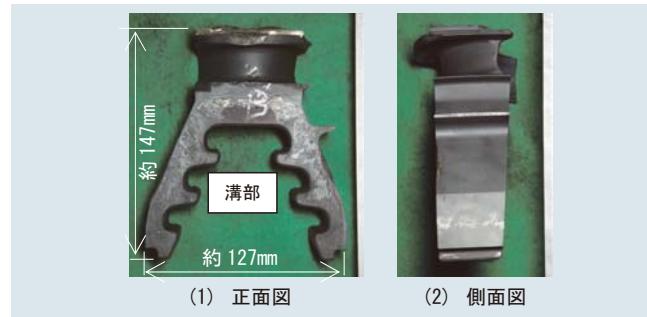
第2図 蒸気タービン第1段動翼の外観

供試材に用いた蒸気タービン第1段動翼の外観を第2図に示す。供試材は、実機蒸気タービン（蒸気条件538°C）において7.7万時間使用した第1段動翼（11CrMoVNbN鋼）とし、また、実機タービンロータ（1CrMoV鋼）から切り出した第1段ホイールを、動翼溝部の嵌めあい構造部分として試験に用いた。

第2図に示す供試材の板厚を薄くし、翼溝部の形状を実体形状のまま大型クリープ試験ができるように翼上部を取り除いて平板試験片（第3図）を作製した。

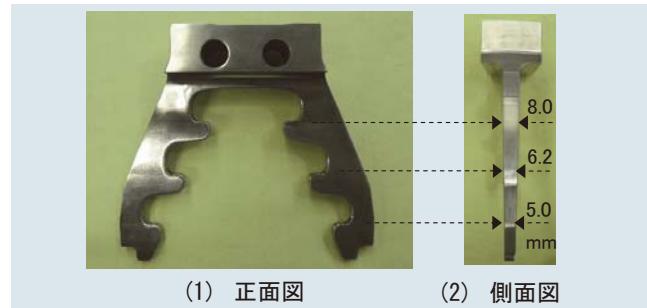
第3図 大型クリープ試験片の外観

試験片の板厚は、有限要素法(FEM)解析による翼溝部の応力分布が実機の遠心力による応力分布と単軸方向の集中荷重(互いに引張る試験荷重)による応力分布が同等となるように、テーパ形状とした。

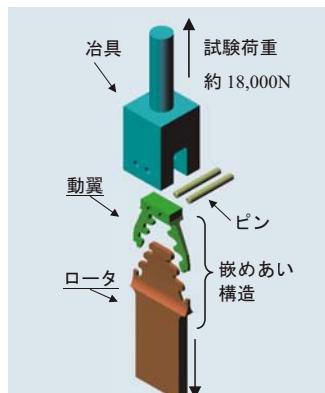
大型クリープ試験の模式図を第4図に、試験状況を第5図に示す。翼溝部とロータ溝部を嵌めあわせテーパ形状の平板試験片を互いに引張る大型クリープ試験を行った。試験条件は、大気中650°Cとし、実機通常運転中の遠心力と同等となるような引張り集中荷重を試験荷重(約18,000N)として与えた。

第4図 大型クリープ試験の模式図

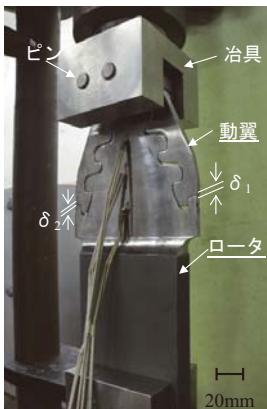
また、非破壊的にクリープ損傷を検出する方法として、動翼の形状や寸法の変化を利用する方法があり、通常運転中のクリープ損傷によりロータホイールからの動翼の浮上り変形が生じ、この浮上り量はクリープ損傷の進行度合いを示す。そこで、第5図に示す翼底部の浮上り量 δ を、クリープ試験中に途中止めを行い、すき間ゲージを用いて計測した。途中止め時は荷重保持したまま、動翼の左右2箇所の浮上り量を室温で計測した。

第5図 大型クリープ試験状況(650°C、大気中)

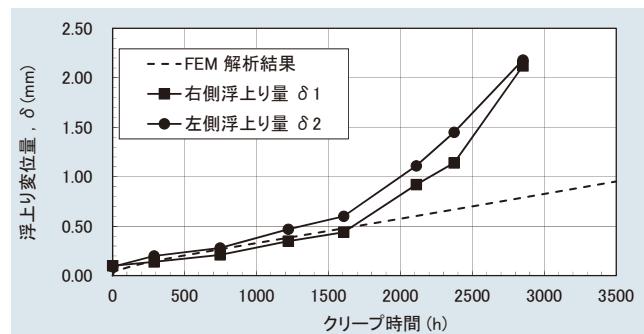
試験温度650°Cの大型クリープ試験における翼底部の浮上り量変化を第6図に示す。図中には、定常クリープ域において合致させた、後述するFEM解析結果を破線で示している。計測した浮上り量には加速域が見られ、一般的な単軸クリープ曲線と同様な曲線を示した。

第6図 大型クリープ試験時の浮上り変位量

FEM解析は動翼1/2枚分の領域において、板厚、左右方向の対称性から1/4モデルとし、実機使用翼(供試材)から形状を推定してモデル化した。材料特性値は実機の設計温度(506°C)における値を推定し解析に用いた。また、第6図に示す大型クリープ試験結果による翼底部の浮上り量がFEM解析と定常クリープ域において合致

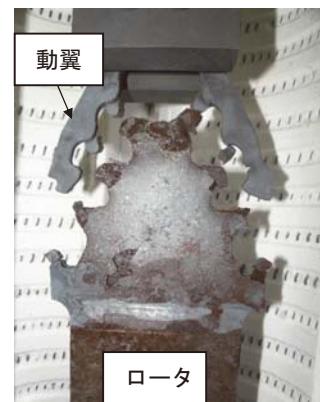
大型クリープ試験において、約3,300時間経過後に破断した試験片の状況を第7図に示す。動翼の嵌めあい部が広がるなどの変形が生じ、翼溝部の荷重を負担するフックがせん断破断していた。

第7図 大型クリープ試験片の破断状況

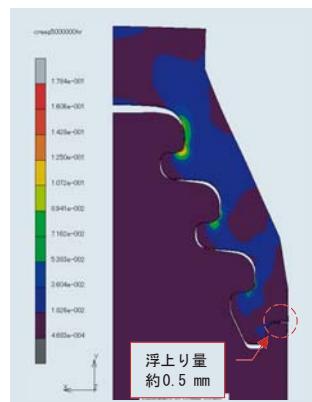
大型クリープ試験による破断寿命($\phi c=1.0$)に対して、時間消費則によりクリープ寿命比 $\phi c=0.6$ (破断寿命の60%)におけるクリープひずみ分布を計算した結果を第8図に示す。クリープひずみは、翼溝部の上部フックコーナ部が最も高く、フック表層側から内部になると低くなつた。翼全体にわたってクリープ損傷は進行せず、翼溝部のフック表層側からクリープ損傷が進行するため、動翼嵌めあい部の間隙が広がり、変形して破断することが解析結果から推定された。また、クリープ寿命比 $\phi c=0.6$ における浮上り量は約0.5mmで、実機において非破壊的に検出可能と推定された。

第8図 クリープひずみ分布 ($\phi c=0.6$)
